**ЗВІТ**  
**про історико-архітектурні дослідження**  
**палацу у с. Мала Клітинка**  
**2022 року**

У червні 2022 року експедиція НДЛ археології історико-філософського факультету Київського університету імені Бориса Грінченка провела історико-архітектурні дослідження палацу у с. Мала Клітинка Вінницької області.

Метою експедиції було усебічне вивчення палацу, складання його планів, фіксація стану збереженості, вивчення прилеглої території. Слід було встановити дату спорудження палацу, з'ясувати окремі етапи його розбудови існування. З цією метою експедиція працювала на об'єкті з 18 по 26 червня 2022 року. Місцем розташування експедиції було обрано приміщення у старій частині палацу.

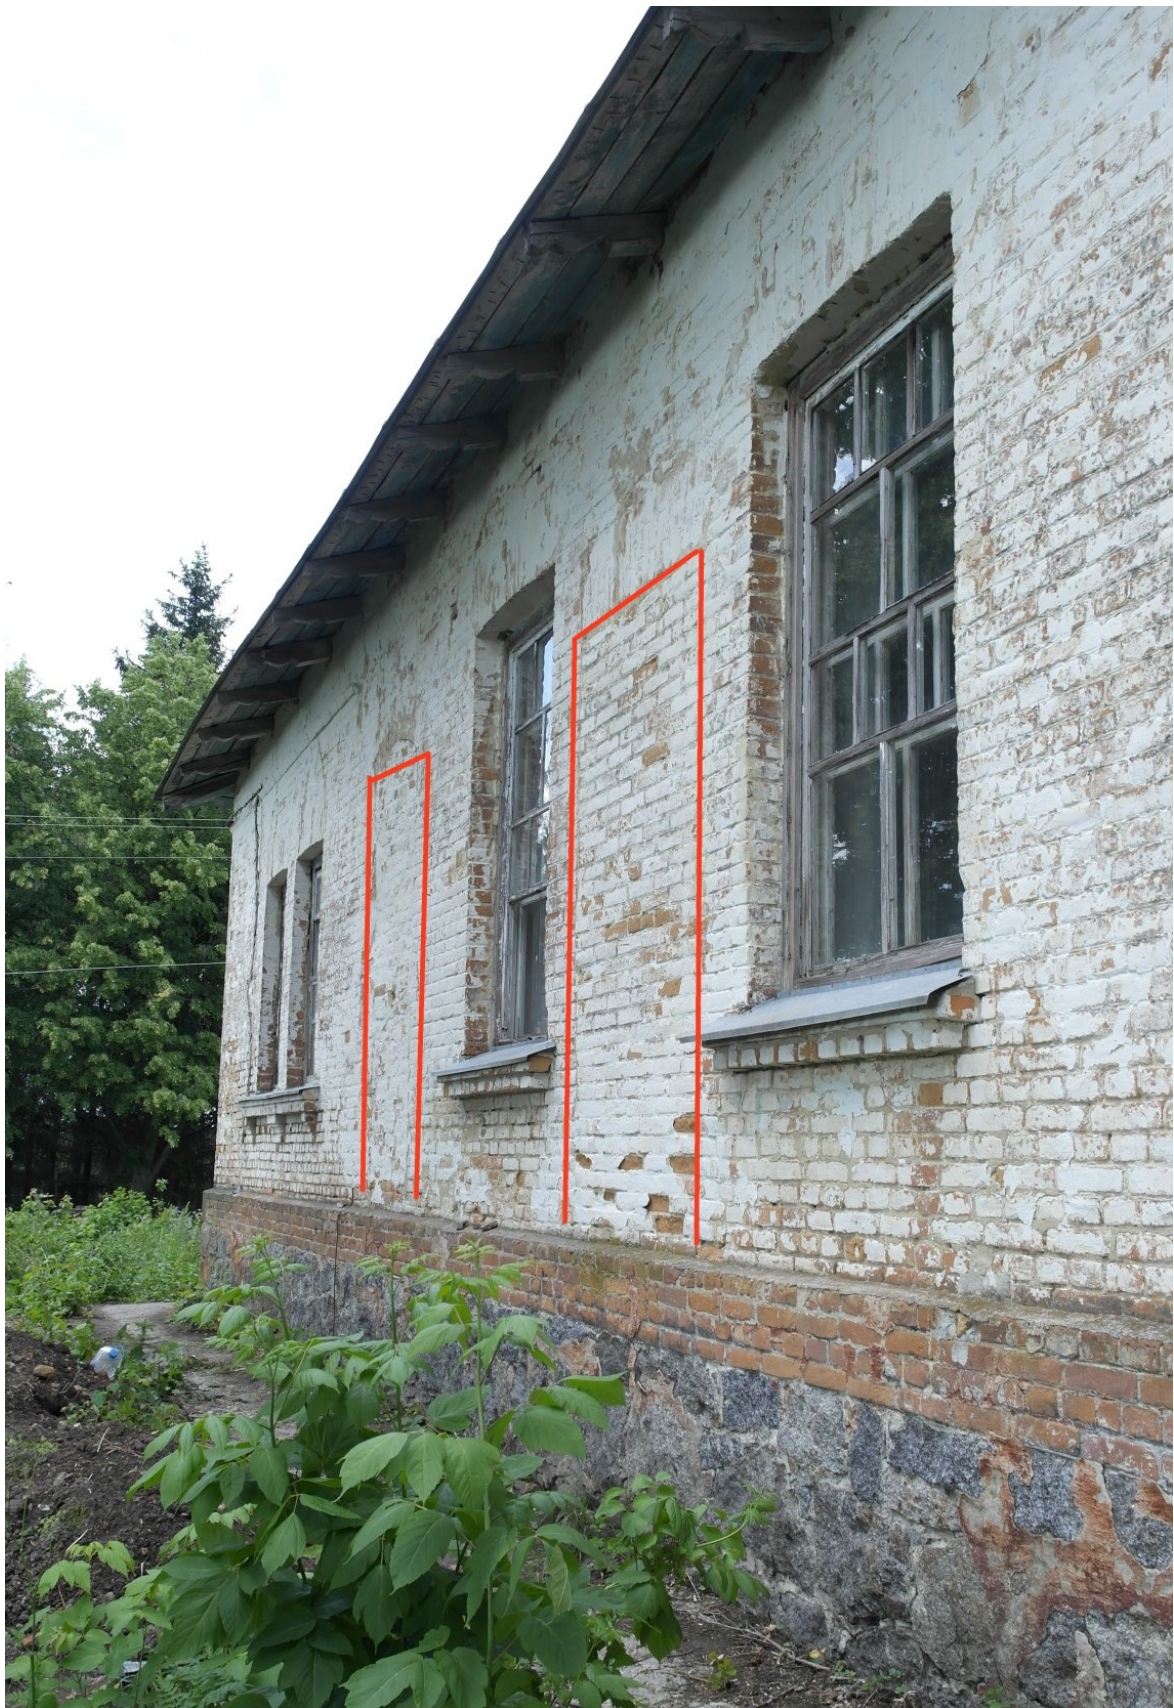
Приміщення палацу капітально переплановані у 20-ті роки ХХ ст., коли тут розташували дитячу агроколонію (заклад для безпритульних). Внутрішні стіни у одноповерховому палаці знесли і утворилися ті три великі приміщення, які бачимо нині. Було замуровано прохід по великому коридору, який вів до південної прибудови, а також двері для прислуги, які вели до їдальні. Фактично дві частини палацу тоді були ізольовані одна від другої і ця ситуація зберігається донині. Тоді ж вірогідно знесено і терасу з західного боку та замуровано двері до неї.

Рис 11. Мала Клітинка. Західна стіна палацу. Червоним позначено замуровані двері — вихід на терасу.

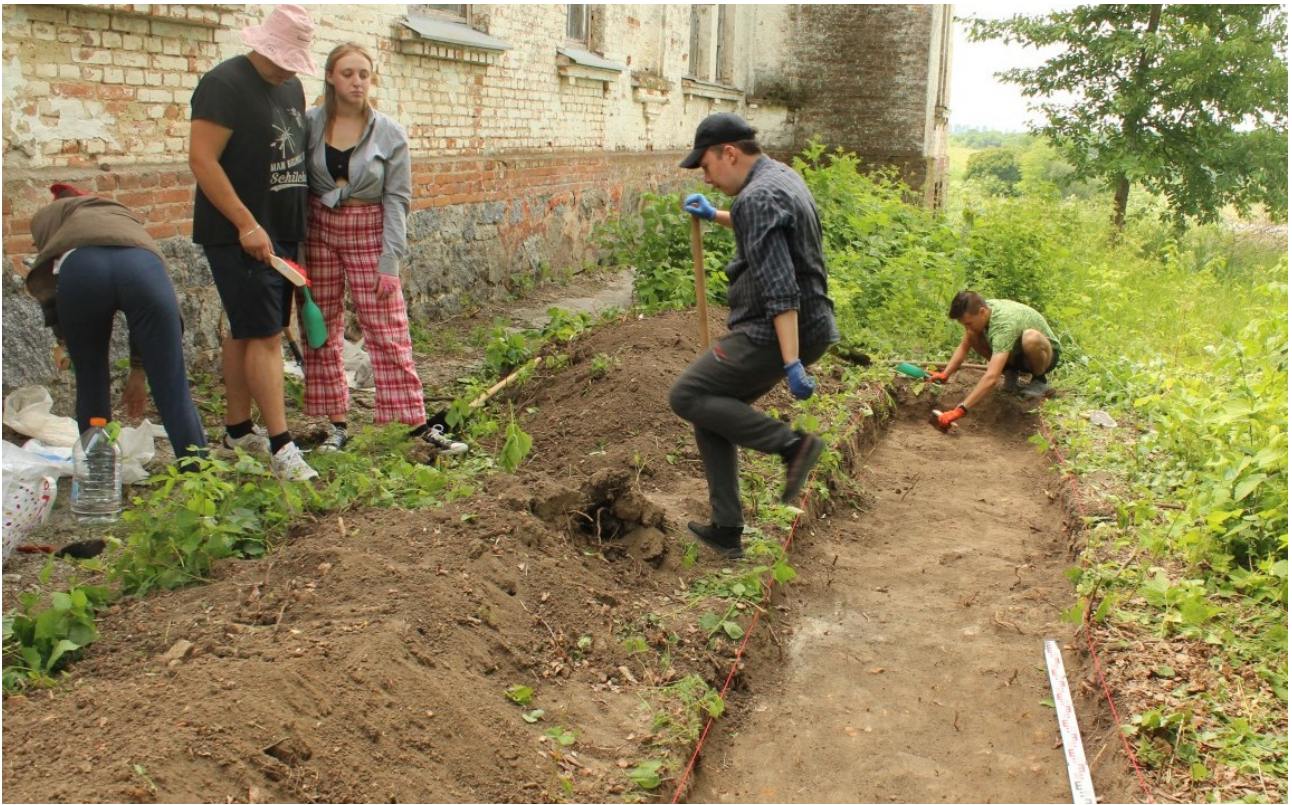
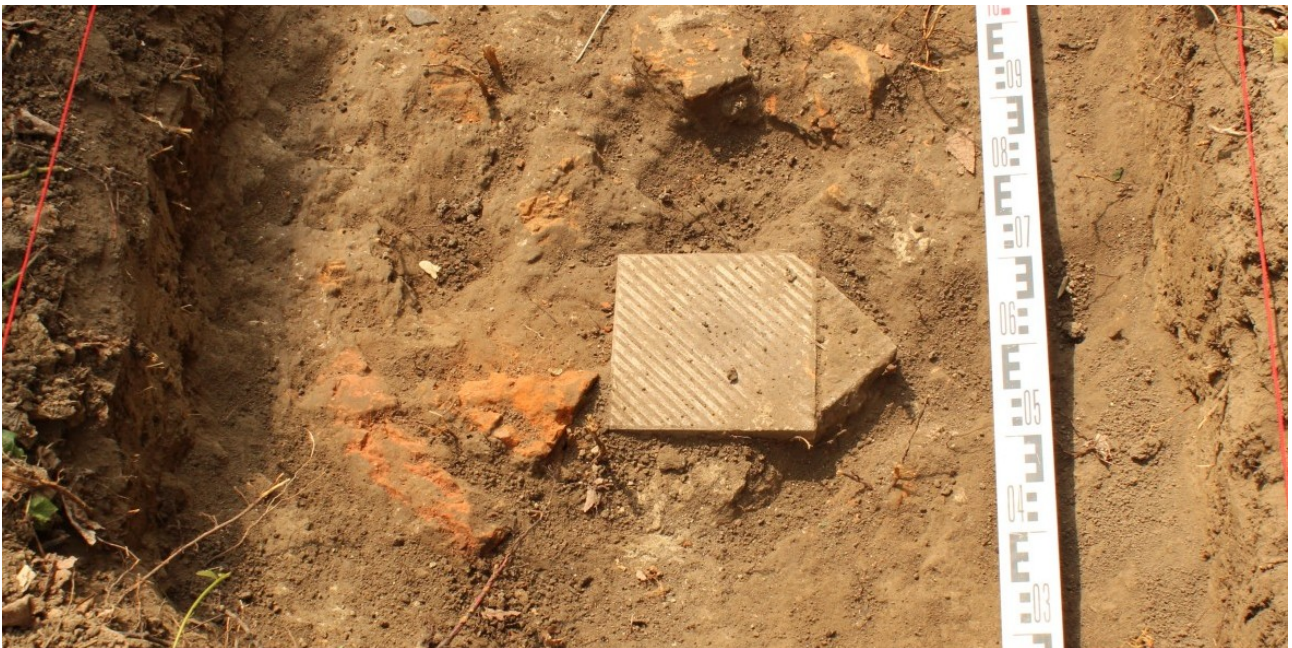
Рис. 12. Мала Клітинка, рештки тераси біля західної стіни палацу.

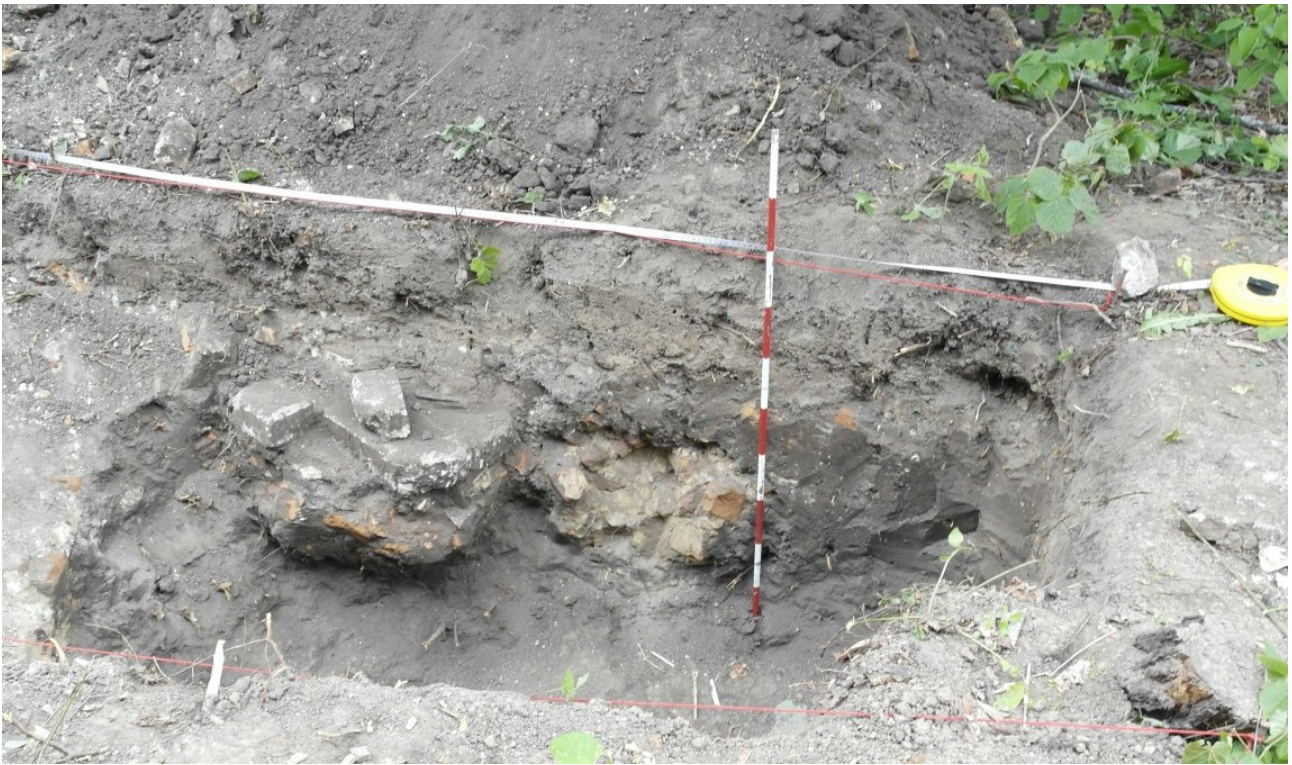
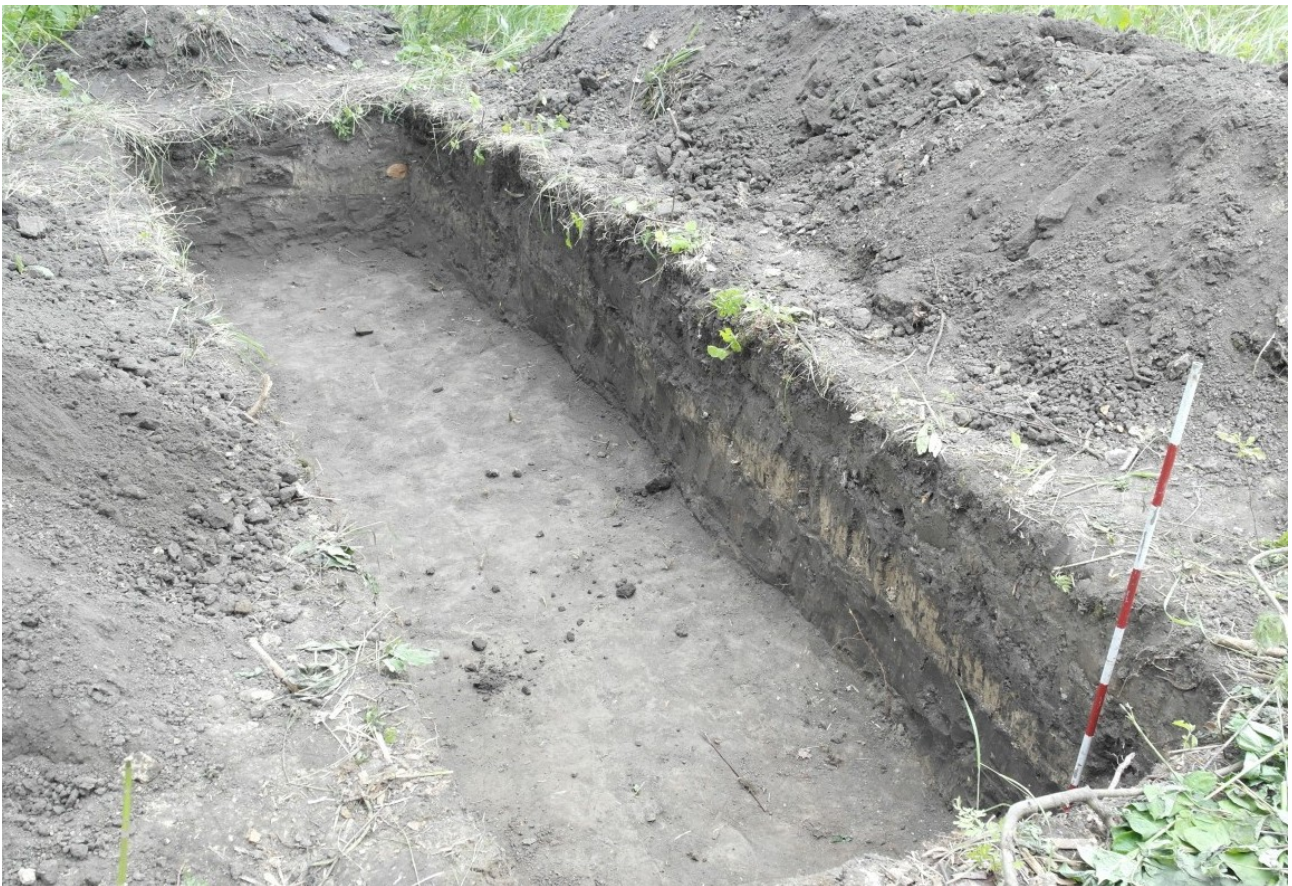
Рис. 13. Мала Клітинка. Рештки тераси та сліди складування будівельних матеріалів та сміття навпроти західної стіни палацу.

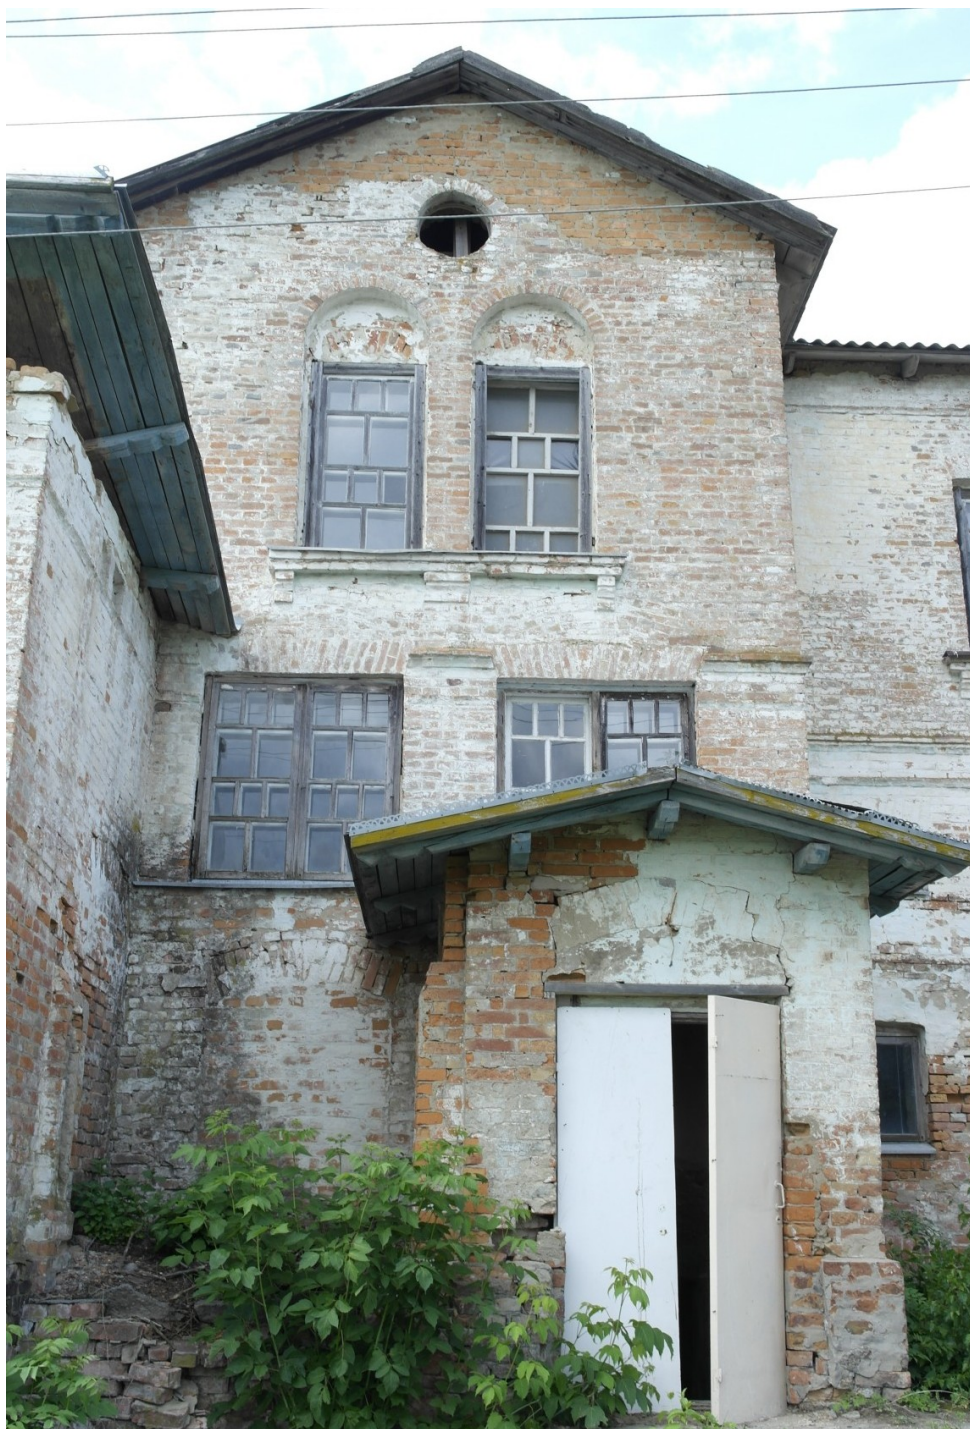
Рис. 15. Мала Клітинка, палац з півдня. Вхід до підвалу прибудови, видно закладені вікна першого поверху.

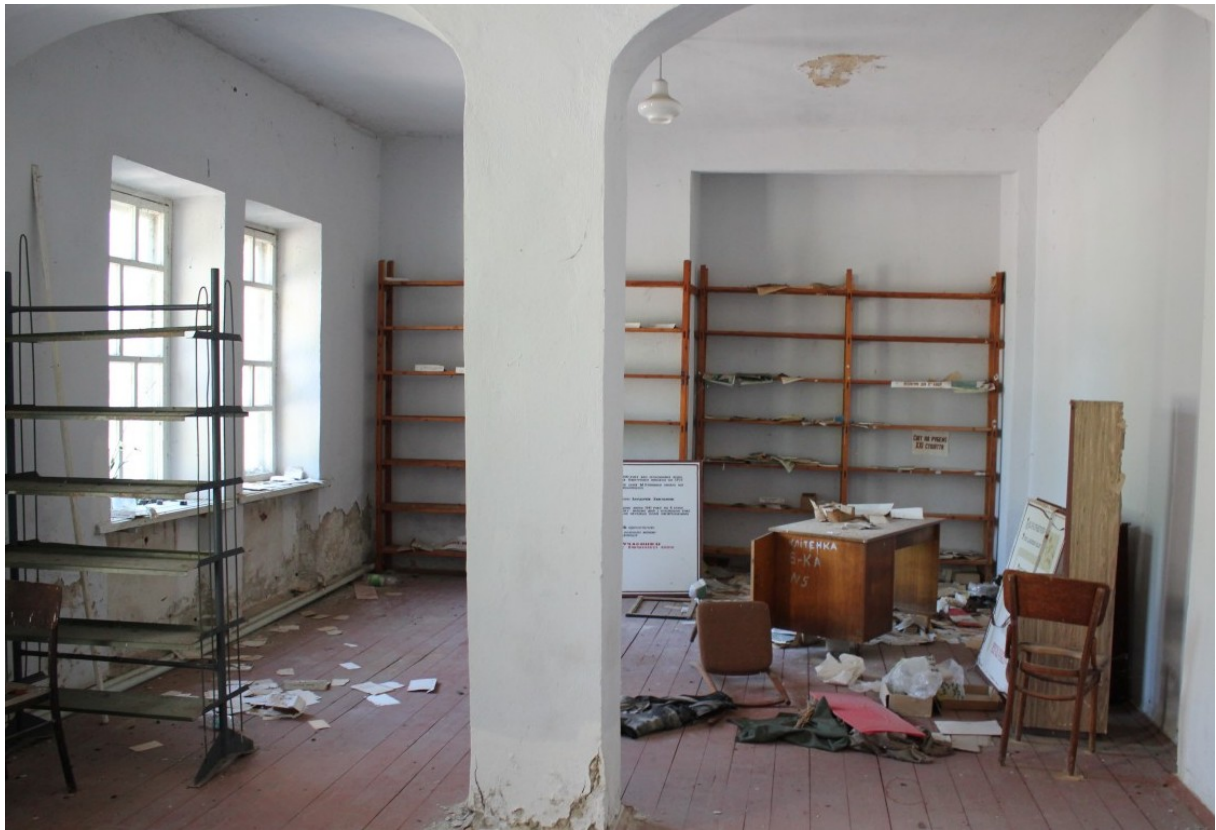
Рис. 17. Мала Клітинка, палац. Приміщення їдальні. Двері у дальній стіні замуrowані.

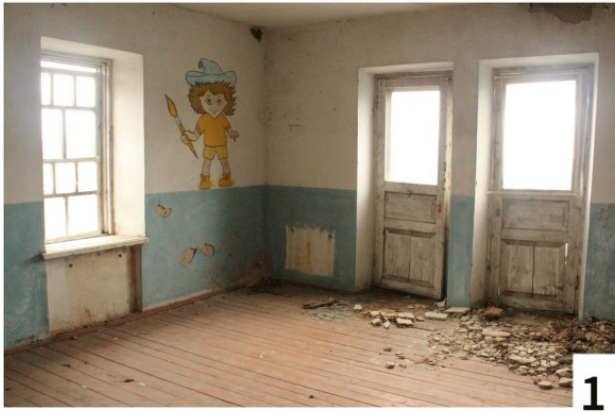
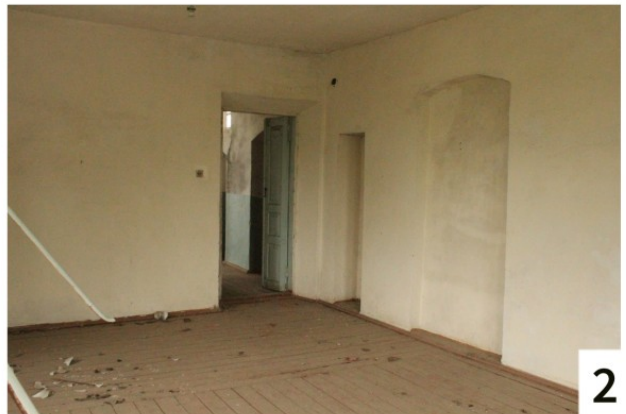
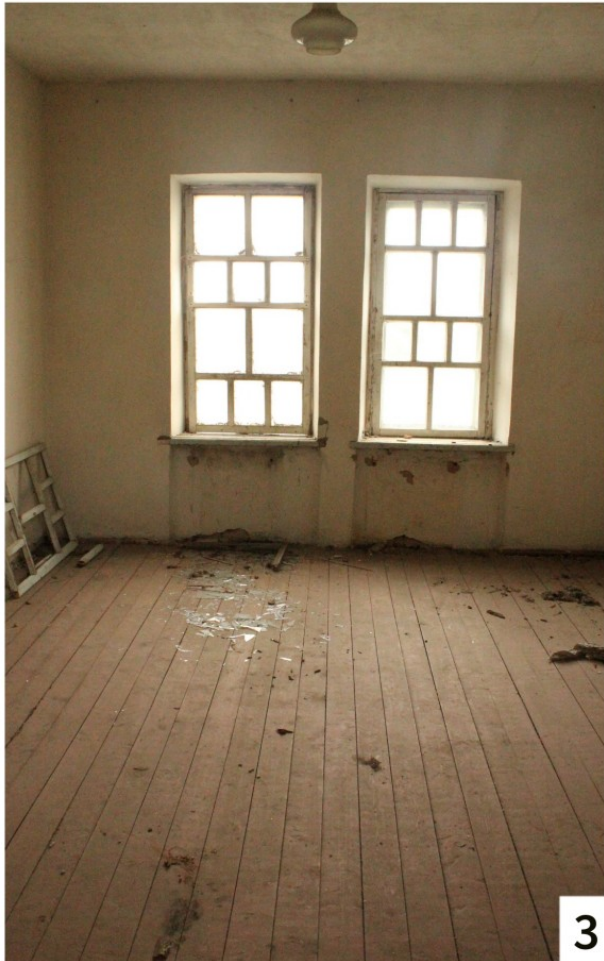
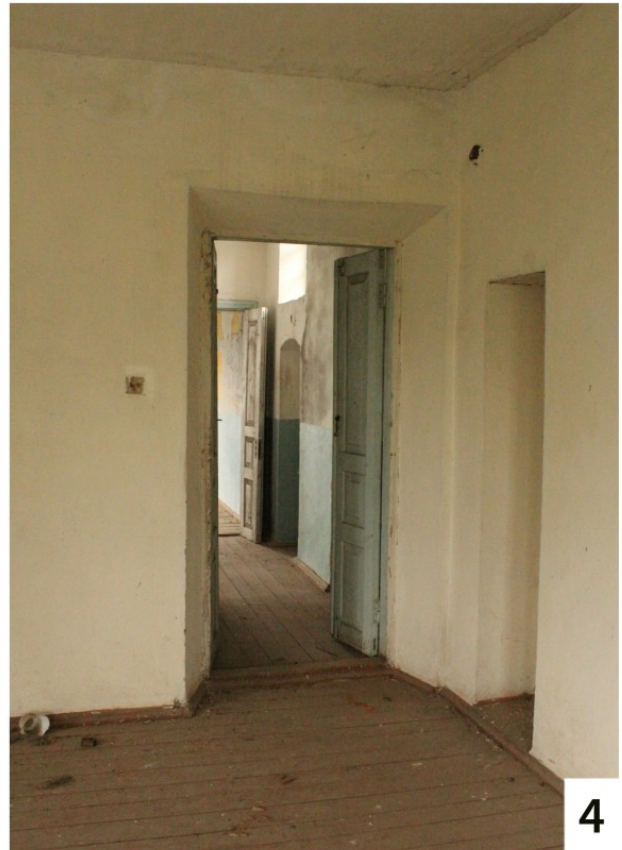
Рис. 25. Мала Клітинка, палац. Кімнати другого поверху південної частини.  
Ніші — сліди замуrowаних дверей, пов'язаних з початковим плануванням.  
Подвійні двері — виходи на металеві балкони були зроблені у ХХ ст. (вірогідно  
замість вікон) під час ремонту палацу.

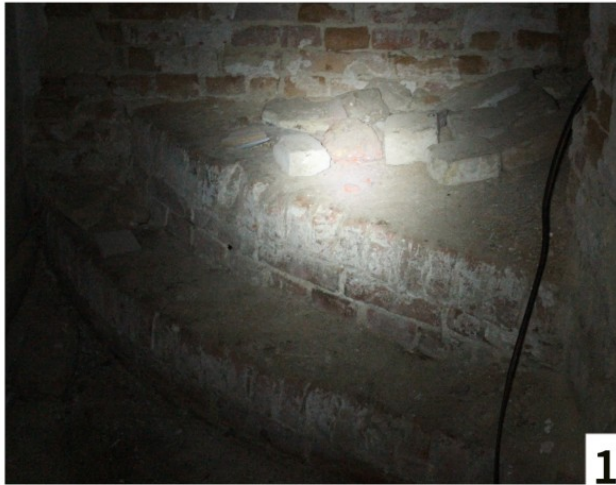
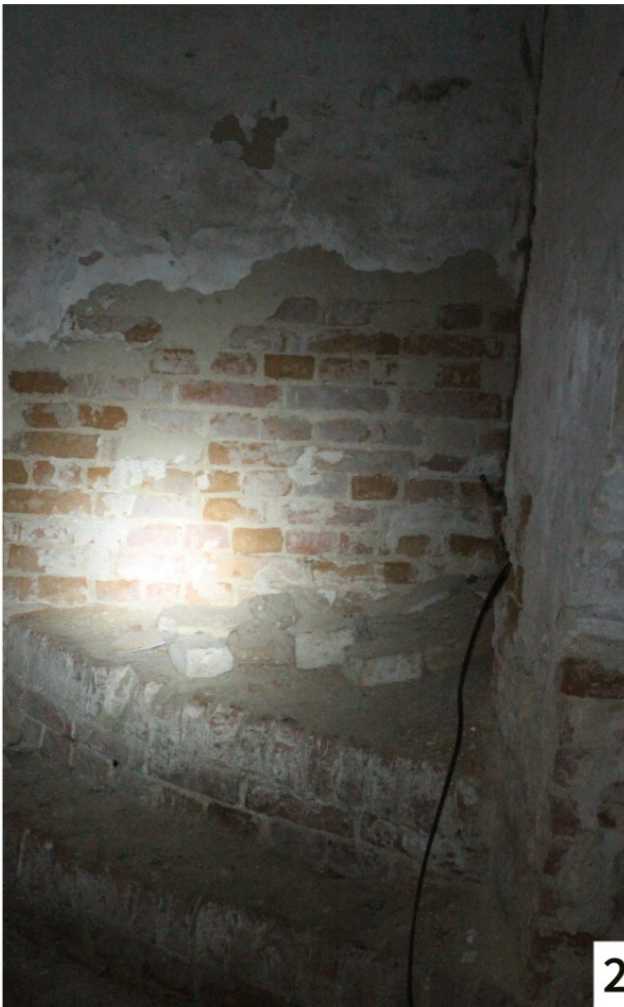
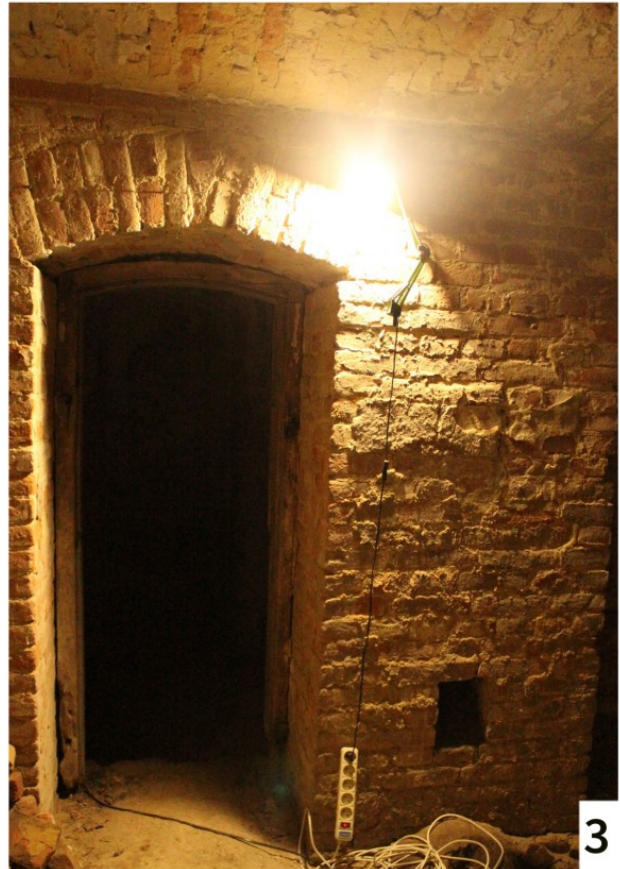
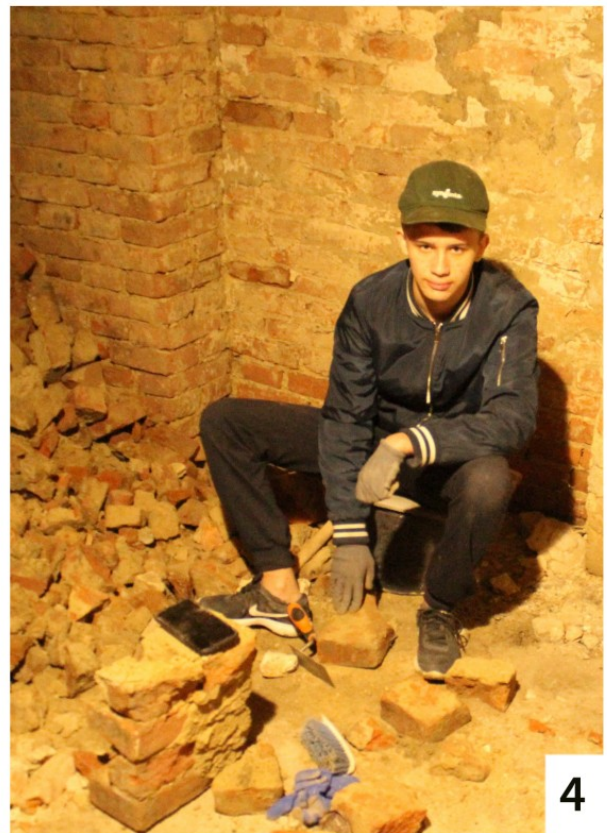
Рис. 26. Мала Клітинка, палац. Підземелля під старою двоповерховою частиною. Сходи та процес розбору завалів цегли.

В цілому стан палацу відносно добрий у тій частині, де не пошкоджено дах. Він впав над однією з кімнат у південній частині, ще над однією зірвано шифер в куті, і там руйнується стеля та підлога. В стінах багато тріщин, але вони не критичні. У південній частині потребує заміни дерев'яна підлога, частково розібрана у деяких кімнатах. Демонтована частина дверей, частина потребує ремонту або заміни. Особливої уваги потребують південні прибудови та підвали, де слід запобігти подальшому руйнуванню.

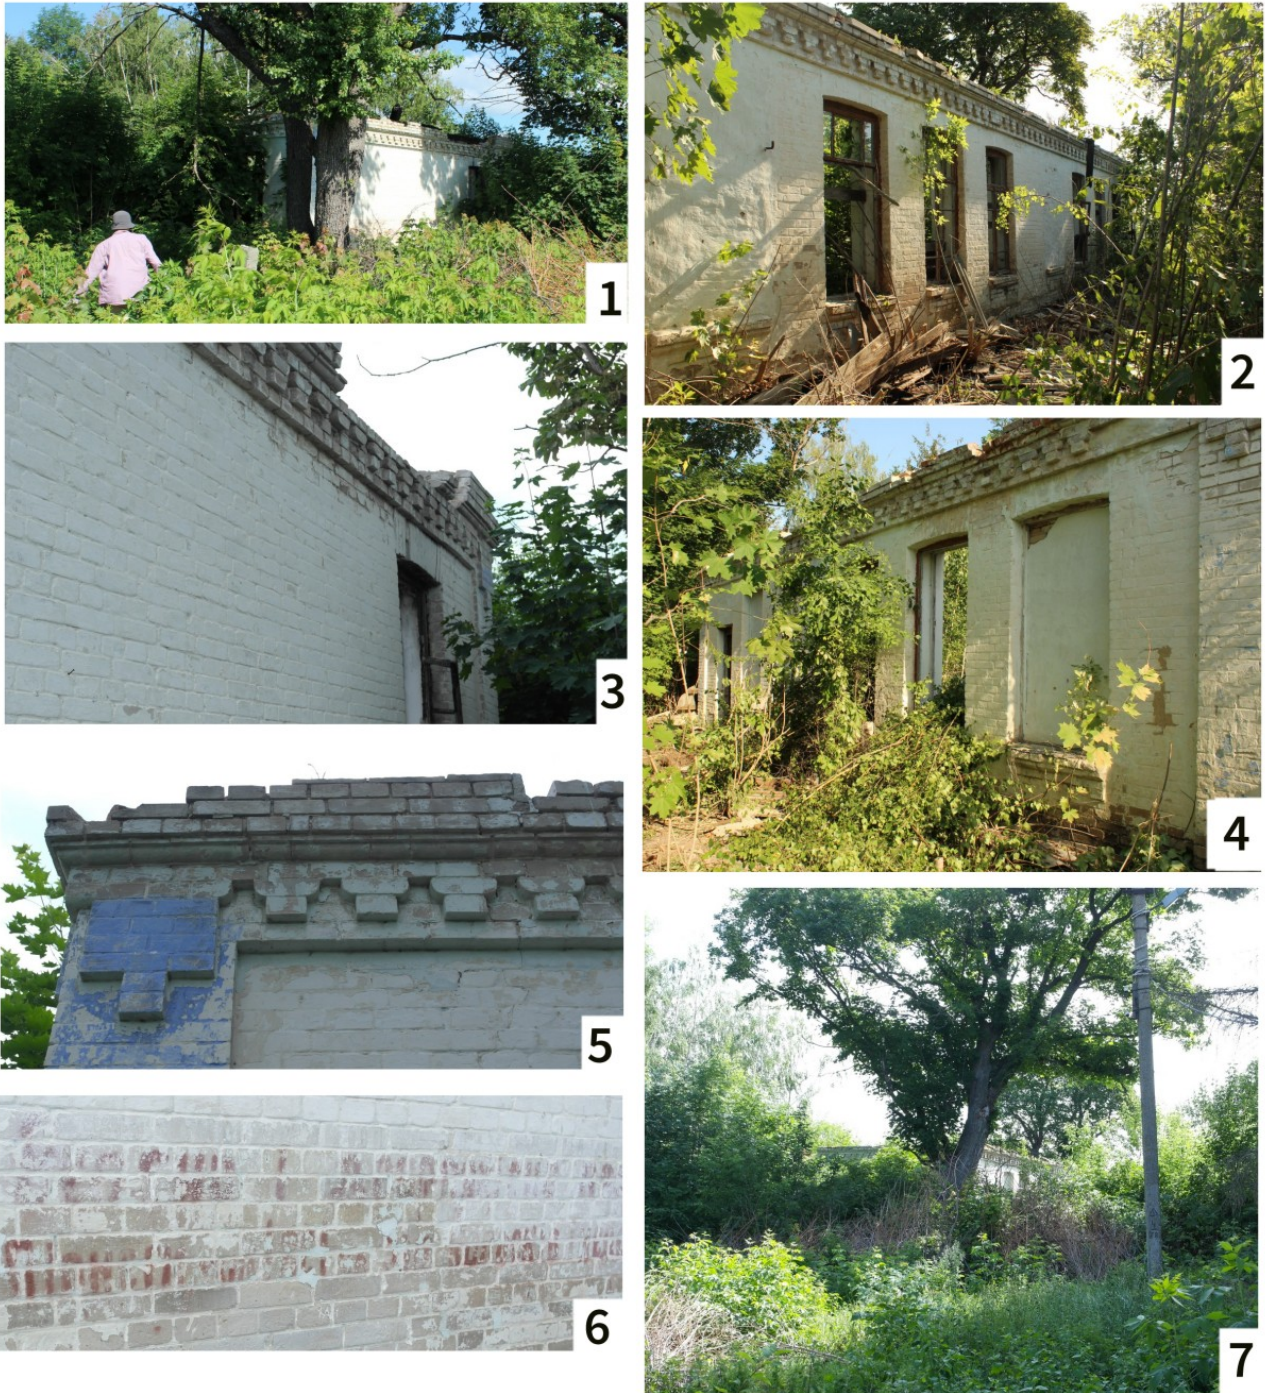
Споруда спалена. Пожежею повністю зруйнований дах та внутрішні перегородки, спалено вікна. Збереглися стіни. Всередині стін проросли дерева, серед яких лежать обвуглені балки та рештки стін. Збереглися дерев'яні вхідні двері. Територія навколо щільно заросла дрібними кленами та кущами. До головного входу веде асфальтована доріжка, можливо було і асфальтування уздовж фасадної частини.

Стайню неодноразово ремонтували та перепланували, в тому числі у 60-ті роки ХХ ст. із використанням силікатної цегли. Напевно, будівлю відновлювали після 2 Світової війни. Внутрішні перегородки були з дерева та вкриті штукатуркою.

Рис. 29. Мала Клітинка, руїни стайні поруч з палацом. 1.2.4.7- види з півдня та південного сходу. 3,5, - верхня частина стіни з слідами ремонту силікатною цеглою; 6 — сліди напису на східній стіні.

Приміщення стайні (2) після відновлення варто використати у якості місця проживання з усіма зручностями. Будівля бані (3) може бути використана за призначенням, при відбудові варто стилізувати під споруди ХІХ ст. Котельня (4) перебуває у аварійному стані, її варто розібрати і переобладнати також для проживання. Споруди їдальні та магазину (5, 6) після ремонту та обладнання можливо використати за призначенням. Біля столової є заасфальтований майданчик, який можна використати для парковки.

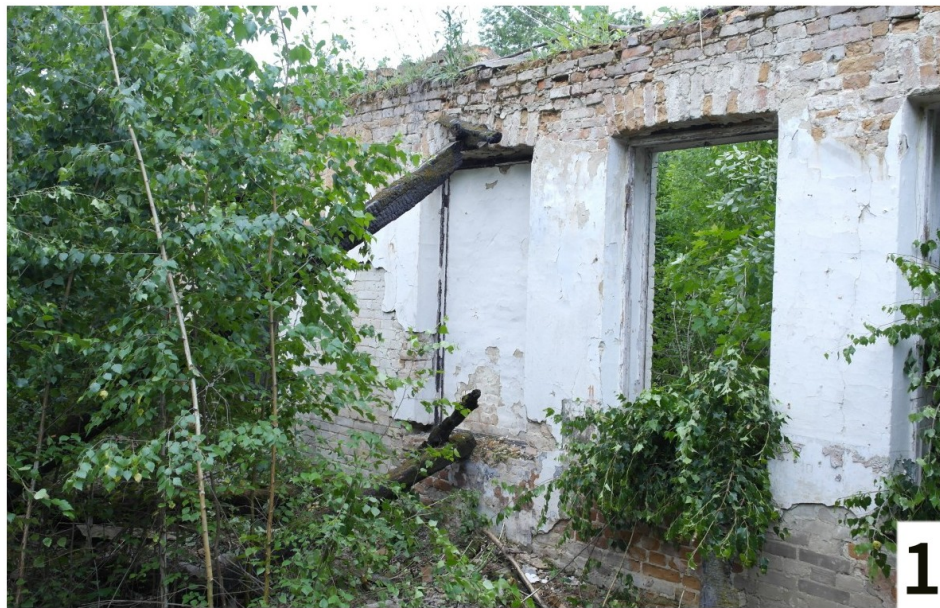
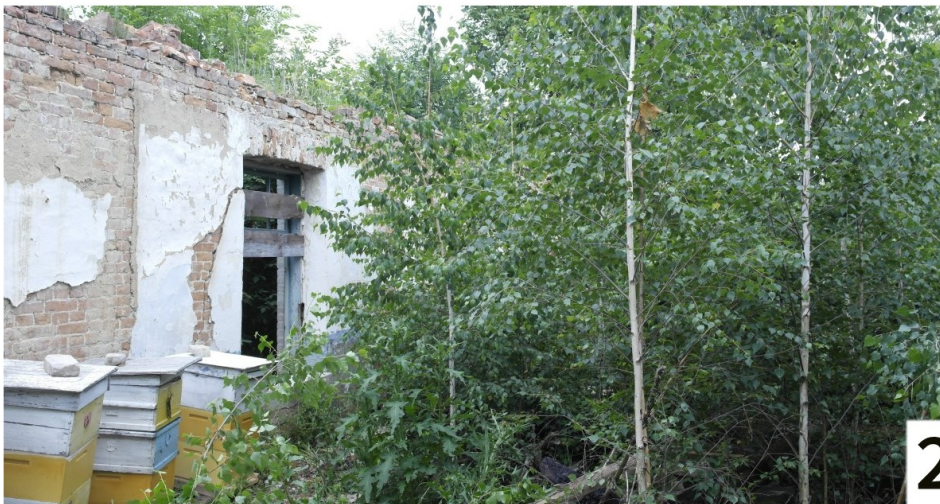
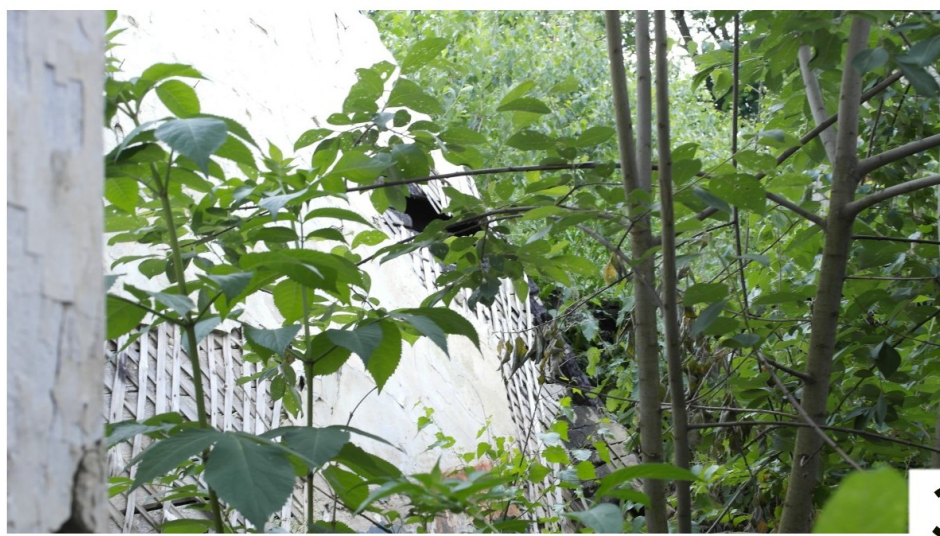
Рис. 29. Мала Клітинка, руїни стайні поруч з палацом. Вид всередині.
