ОБСТЕЖЕННЯ ПАЛАЦОВОГО КОМПЛЕКСУ БІЛЯ СЕЛА МАЛА КЛІТИНКА НА ВІННИЧИНІ

У червні 2022 року експедиція НДІ археології Київського університету імені Бориса Грінченка провела обстеження палацового комплексу, розташованого на околиці села Мала Клітинка Вінницької області. Метою експедиції було усебічне вивчення палацу, складання його планів, фіксація стану збереженості, вивчення прилеглої території. Слід було також хоча б приблизно встановити дату спорудження палацу, з'ясувати окремі етапи його розбудови та існування. Дослідження проводились за ініціативою та при підтримці ректора університету, Віктора Олександровича Огнев'юка.

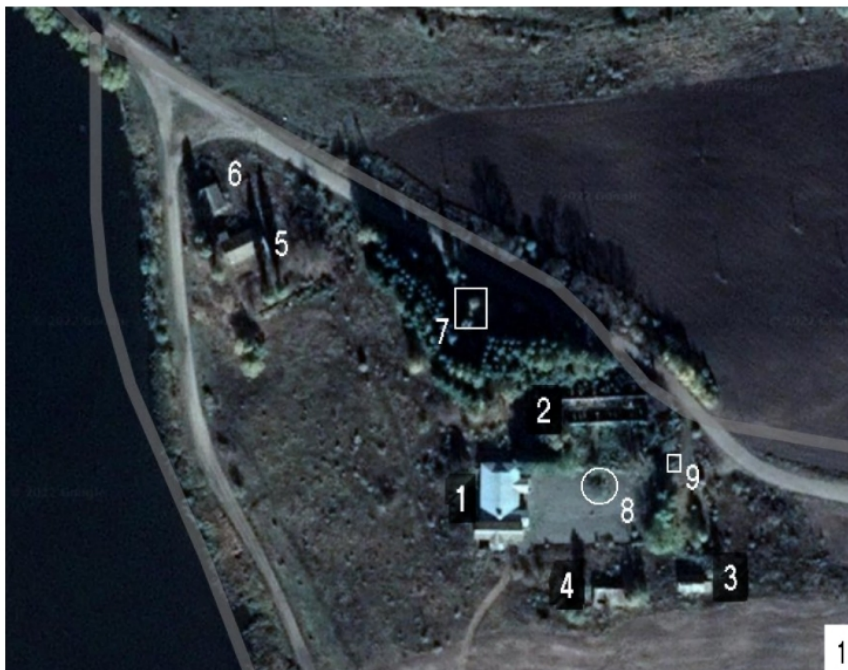
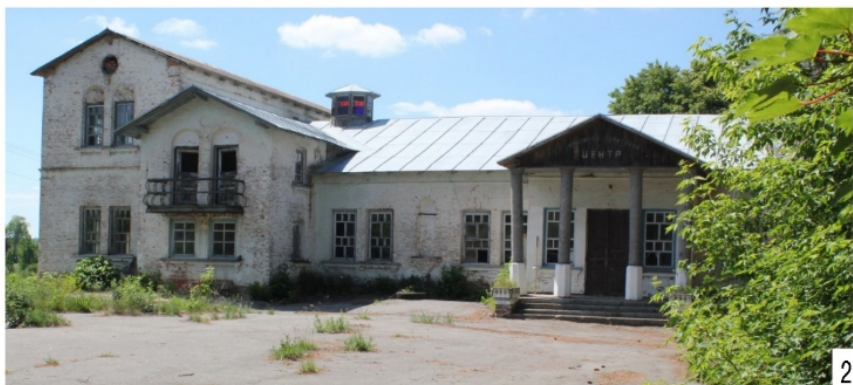
Рис. 1. Палацовий комплекс біля с. Мала Клітинка: 1 — план комплексу; цифрами позначені: 1 — палац; 2 — спалена стайня; 3 — баня; 4 — руїни котельні; 5 —

столова; 6 — магазин; 7 — меморіал; 8 — липа; 9 — ворота; 2 — фасад палацу, вид із заходу.

Маєток розташований на підвищенні над ставком на південь від с. Мала Клітинка. Територія має вигляд трикутника, обмеженого з заходу ґрунтовою дорогою та ставком, зі сходу — мошеним дорогою на с. Поличинці, півдня — польовими угіддями. Комплекс маєтку (рис. 1:1) нині включає: палац (1) (рис.1: 2; рис. 2) середини-кінця XIX ст., стайню того ж часу (2) (рис. 4) та споруди 80-х років XX ст.: баня (3), котельня (4). Палац є пам'яткою архітектури, хоча і зазнав деяких перебудов і перепланувань, а також ремонтів упродовж XX ст. Решта споруд маєтку дійшли до нашого часу у сильно пошкодженому (баня, котельня) або напівзруйнованому та сильно перебудованому вигляді (стайня). Навколо споруд збереглися рештки парку, закладеного у XIX ст. - давні листяні дерева, зарості шипшини на місці вирощування троянд на східному схилі.

Перед східним фасадом над головним входом зберігся портик з чотирма колонами сірого граніту (рис.1: 2). З того ж каменю зроблено східці та ганок. Граніт, вірогідно, походить з кар'єру біля с. Швайківка Житомирської обл. (близько 20 км від палацу).

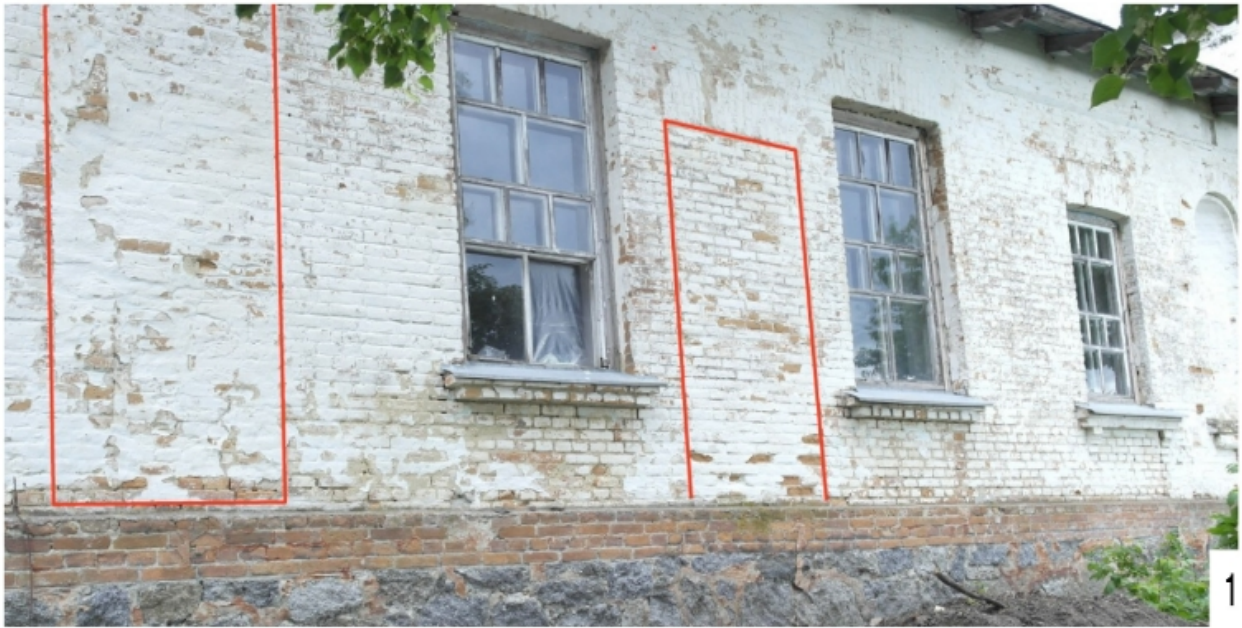
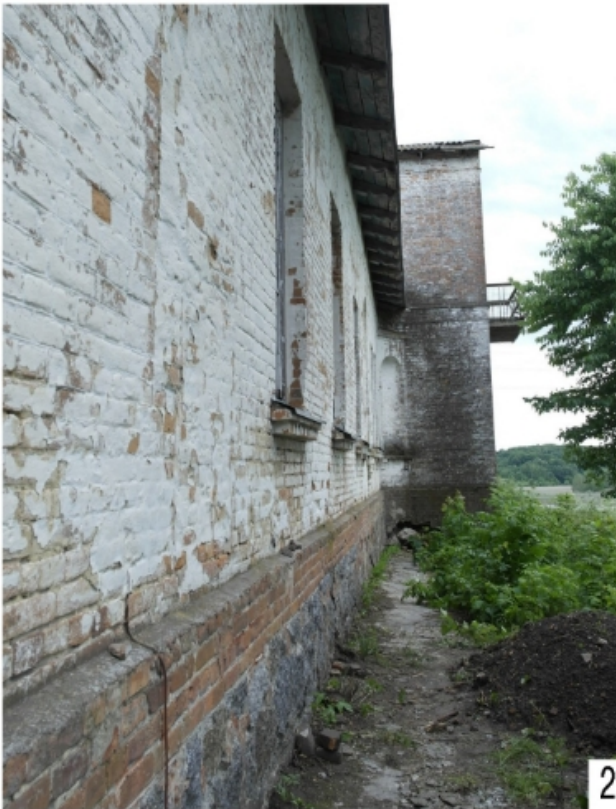
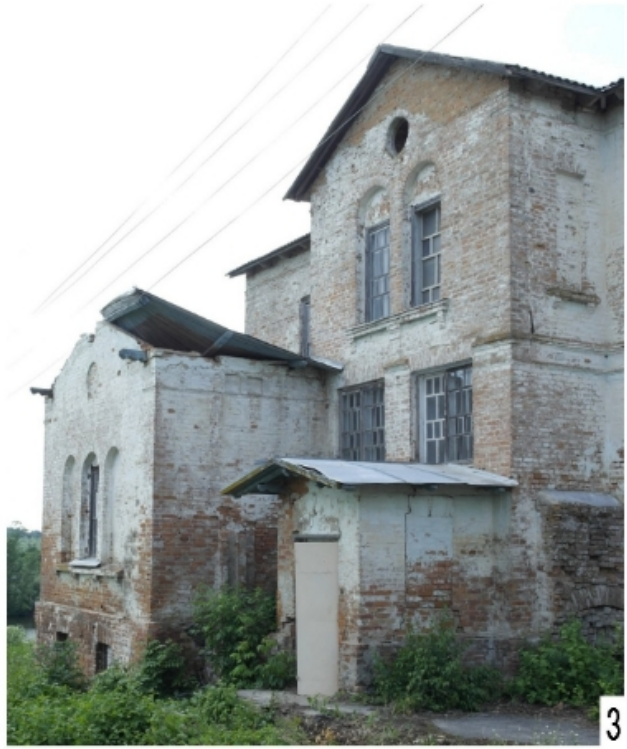
Рис.2. Палац біля с. Мала Клітинка: 1 — вид східної стіни, червоним позначено замуровані двері; 2 — вид східної стіни та місця, де була прибудована тераса; 3 — вид із півдня.

Початкове планування одноповерхової частини палацу включало багато кімнат, щонайменше 5, а також велику залу для банкетів і танців. Вони були розташовані навколо коридору, який проходив посередині палацу по лінії північ-південь. Крім того із західного боку була прибудована застлана тераса з видом на сад і ставок, пізніше розібрана (рис. 2: 2). Її рештки виявлено розкопками навпроти західної стіни палацу. Збереглися сліди двох пізніше замуrowаних дверей, одна з них з коридора, друга з кімнати, які виходили на терасу (рис.2: 1). У цьому місці на стіні відсутній цегляний карниз, що свідчить про примикання даху до стіни палацу.

Палац було добудовано з півдня, вірогідно вже після 1861 року(рис. 2: 3). При цьому використано партію цегли з аналогічними клеймами. Яка різниться розмірами з попередньою в середньому на 1 см. Ця ознака дає змогу чітко розрізнити частини палацу, збудовані у різний час. Тоді було зведено з ще одну двоповерхову прибудову з підвалом під нею. Для підлоги першого поверху використано керамічні кахлі харківського виробництва, які місцями добре збереглися. У цій прибудові верхні поверхи могли використовувати власники, у підвалі обладнано дві кімнати для прислуги з вікнами на захід.

В цілому стан палацу відносно добрий у тій частині, де не пошкоджено дах. Він впав над однією з кімнат у південній частині, ще над однією зірвано шифер в куті, і там руйнується стеля та підлога. В стінах багато тріщин, але вони не критичні. У південній частині потребує заміни дерев'яна підлога, частково розібрана у деяких кімнатах. Демонтована частина дверей, частина потребує ремонту або заміни. Особливої уваги потребують південні прибудови та підвали, де слід запобігти подальшому руйнуванню.

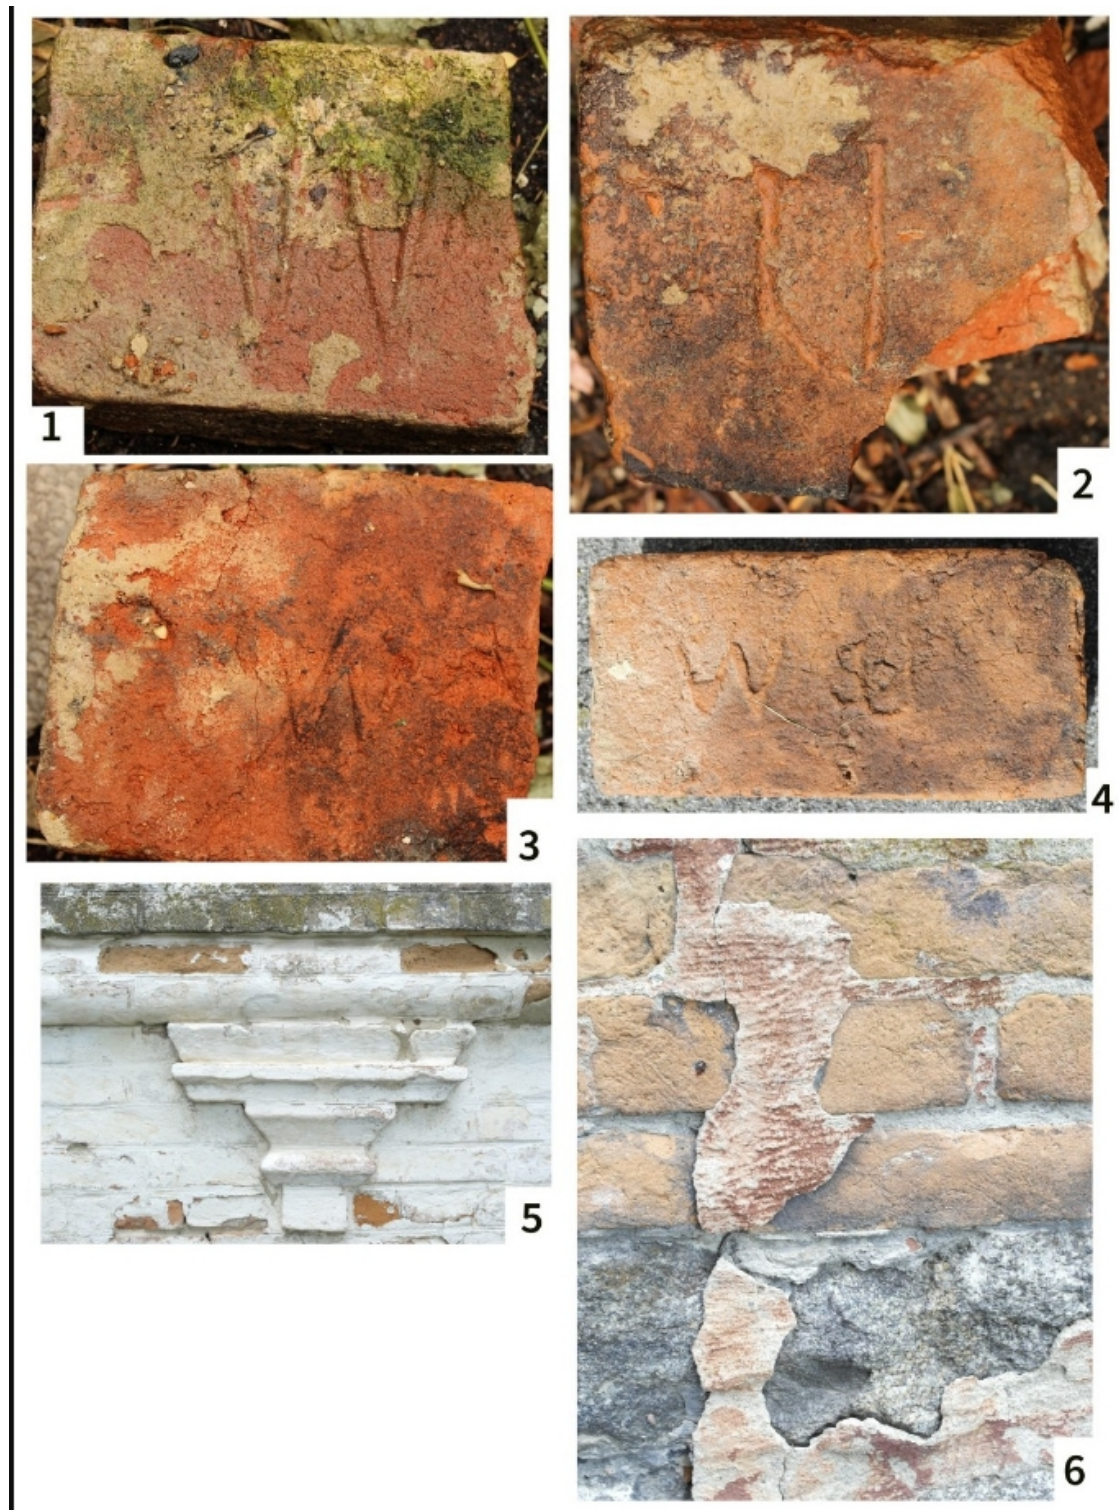
Рис. 3. Палац біля с. Мала Клітинка, зразки будівельних матеріалів: 1-4 — цегда з ініціалами; 5 — фігурна цегла; 6 — цегляна кладка на фундаменті з граніту та рештки тиньку кінця XX ст.

Початково було зведено одноповерхову споруду із двоповерховою прибудовою із південного боку. По довгій вісі палац орієнтовано по лінії північ-південь (рис. 1). При цьому житлові кімнати господарів палацу виходили вікнами на захід, що робило умови проживання комфортними у літню спеку. Палац споруджений на гранітному цоколі (початкова споруда) з цегли (рис. 3, — 6). Власник маєтку володів цегельнею у с. Швайківка (нині Житомирська область), звідки походить цегла з ініціалами W U – Walerian Uziembło (рис. 3:). Розміри цієї цегли, стандартизовані згідно вимог РІ свідчать, що будівництво палацу мало місце не раніше 1847 року. Форми для цегли робили з дерева і клейма вирізали у кожній формі, завдяки чому маємо певне різноманіття розмірів літер та їх написання. При будівництві застосовували також фігурну цеглу для оформлення елементів фасаду(рис. 3: 5).

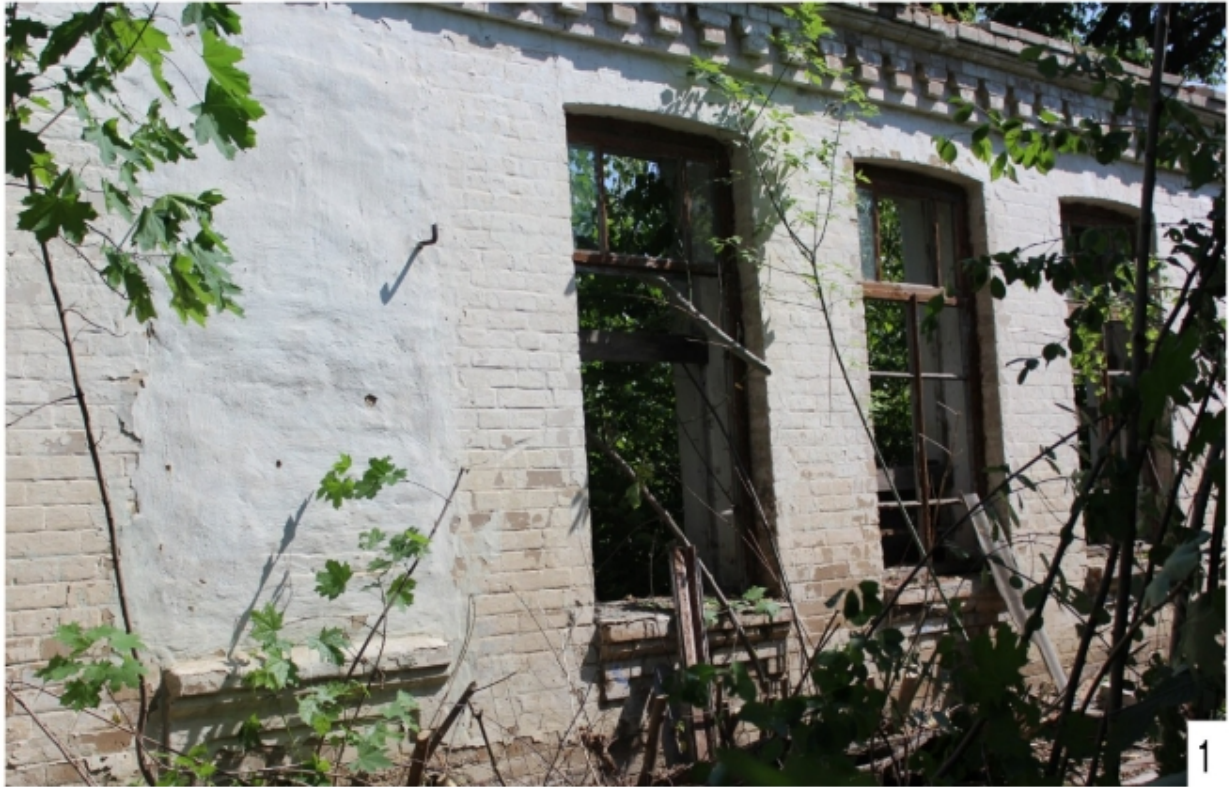
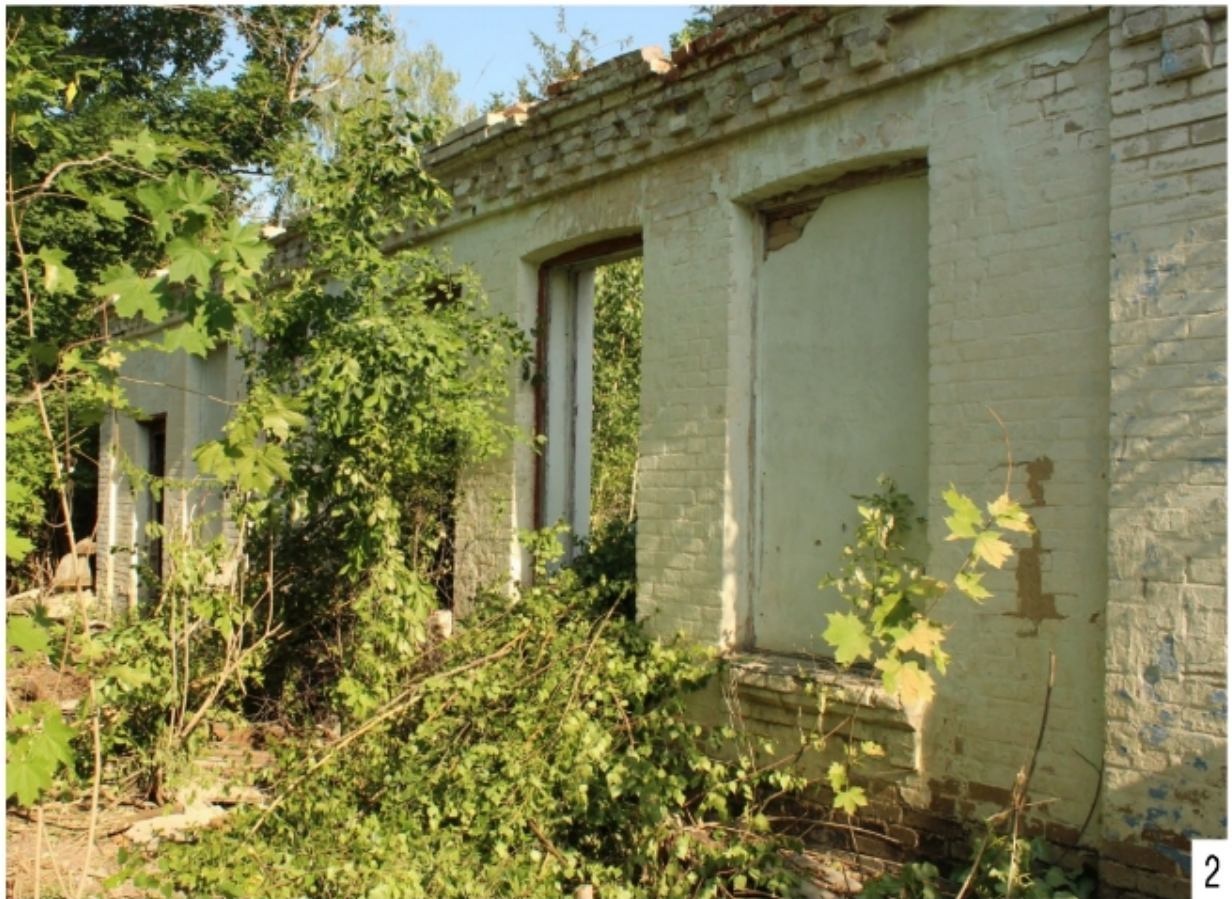
Поруч з палацом збереглися рештки стайні (рис. 4). Будівля розташована на північний схід від палацу, на віддалі до 30 м від його північно-східного кута. Вірогідно збудована сином першого власника палацу Владиславом Узембло. Являла собою одноповерхову цегляну споруду, орієнтовану по довгій вісі схід-захід. Споруда спалена. Пожежею повністю зруйнований дах та внутрішні перегородки, спалено вікна. Збереглися стіни.

Рис. 4. Палацовий комплекс біля с. Мала Клітинка: 1-2 фото зруйнованої стайні, вид з південної сторони.

Наступні зусилля, на наш погляд мають бути спрямовані на консервацію та поступове відновлення і реставрацію споруд палацового комплексу другої половини 19 століття, а також благоустрій території, який має включати її розчистку та відновлення парку. Дослідницькі роботи, необхідні для подальшого вивчення палацу, а також прилеглої території та території Махнівської ОТГ роблять маєток чудовою базою для проведення різних видів практик, в тому числі археологічних.
