**ЗВІТ**  
**про історико-архітектурні дослідження**  
**палацу у с. Мала Клітинка**  
**2022 року**

У червні 2022 року експедиція НДЛ археології історико-філософського факультету Київського університету імені Бориса Грінченка провела історико-архітектурні дослідження палацу у с. Мала Клітинка Вінницької області.

Метою експедиції було усебічне вивчення палацу, складання його планів, фіксація стану збереженості, вивчення прилеглої території. Слід було встановити дату спорудження палацу, з'ясувати окремі етапи його розбудови існування. З цією метою експедиція працювала на об'єкті з 18 по 26 червня 2022 року. Місцем розташування експедиції було обрано приміщення у старій частині палацу.

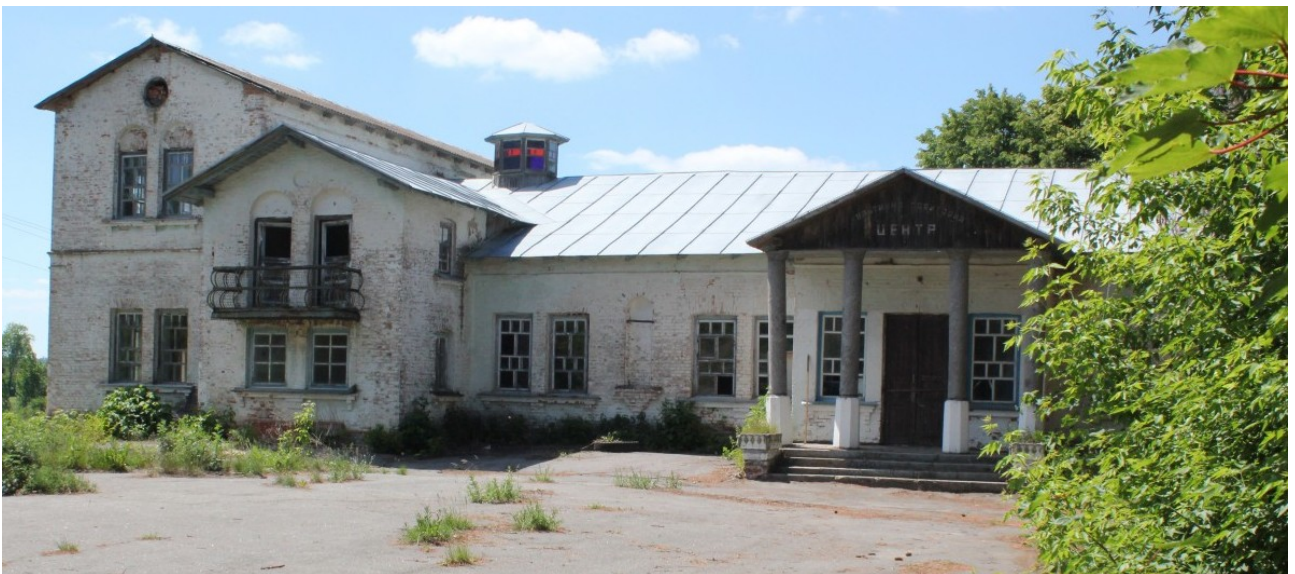
Рис. 4. Мала Клітинка Вид на палац зі сходу (до розчистки).

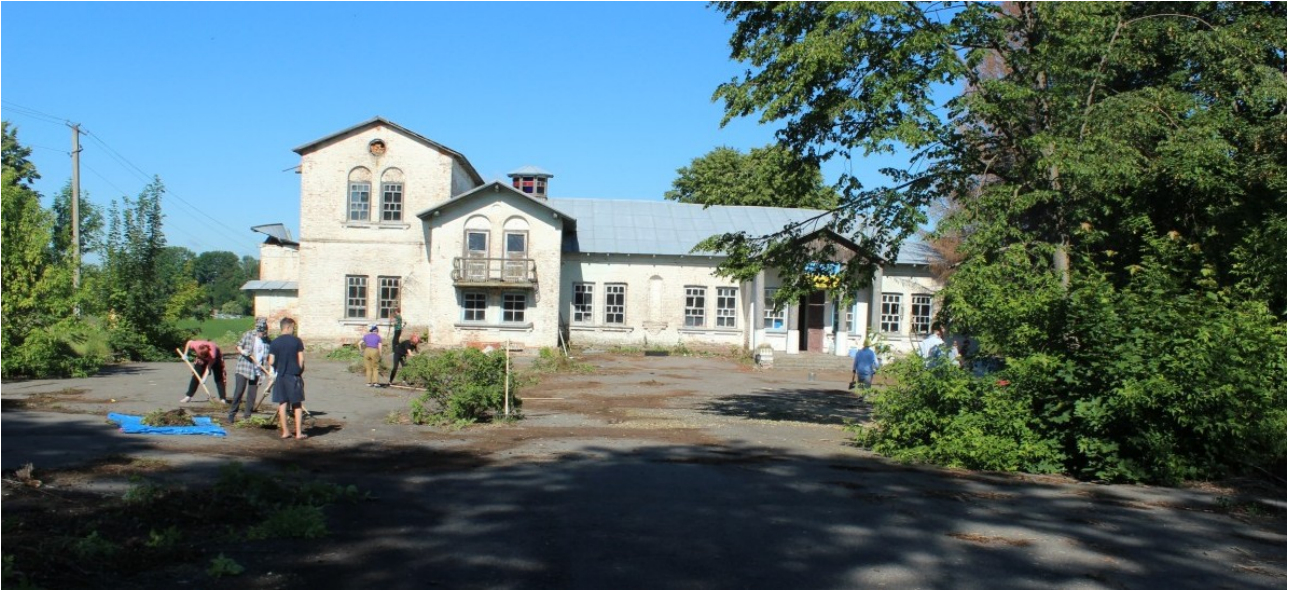
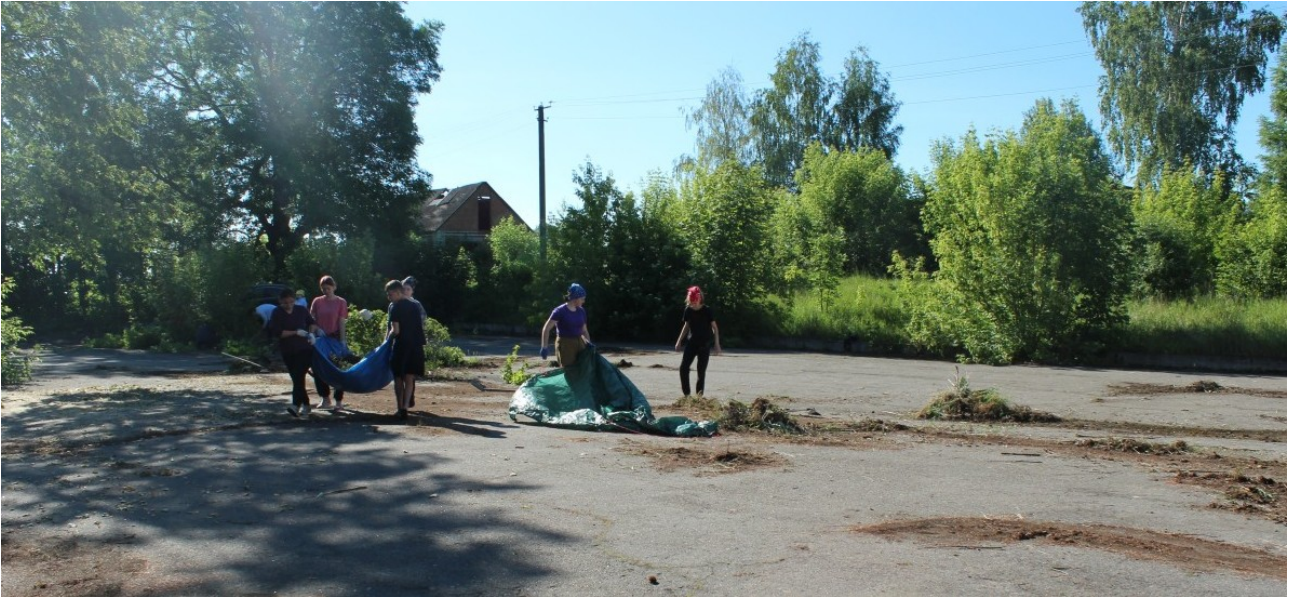
Рис. 5. Мала Клітинка. Процес розчистки території перед палацом.

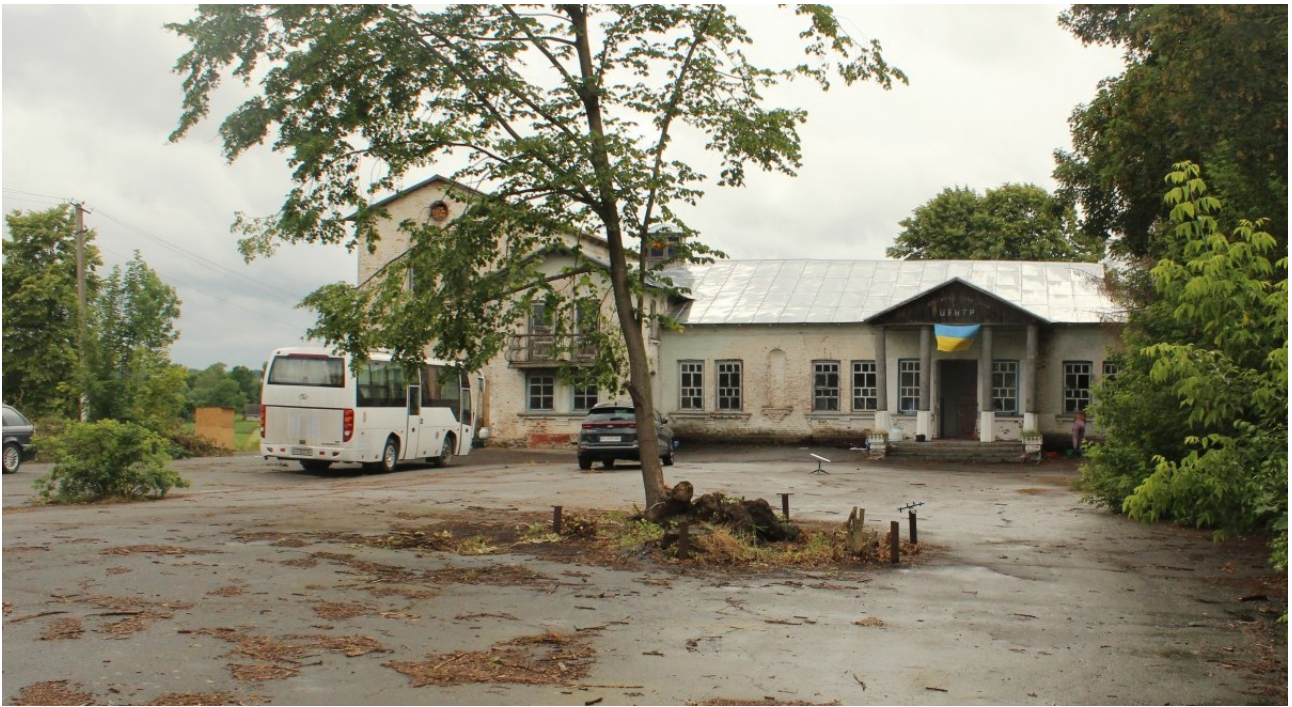
Рис. 6. Мала Клиітинка. Вид на палац зі сходу після розчистки. В центрі на передньому плані — паросток від старої липи, яка раніше росла на цьому місці. Ліворуч — куц шипшини, можливо сліди троянд на квітнику перед палацом.

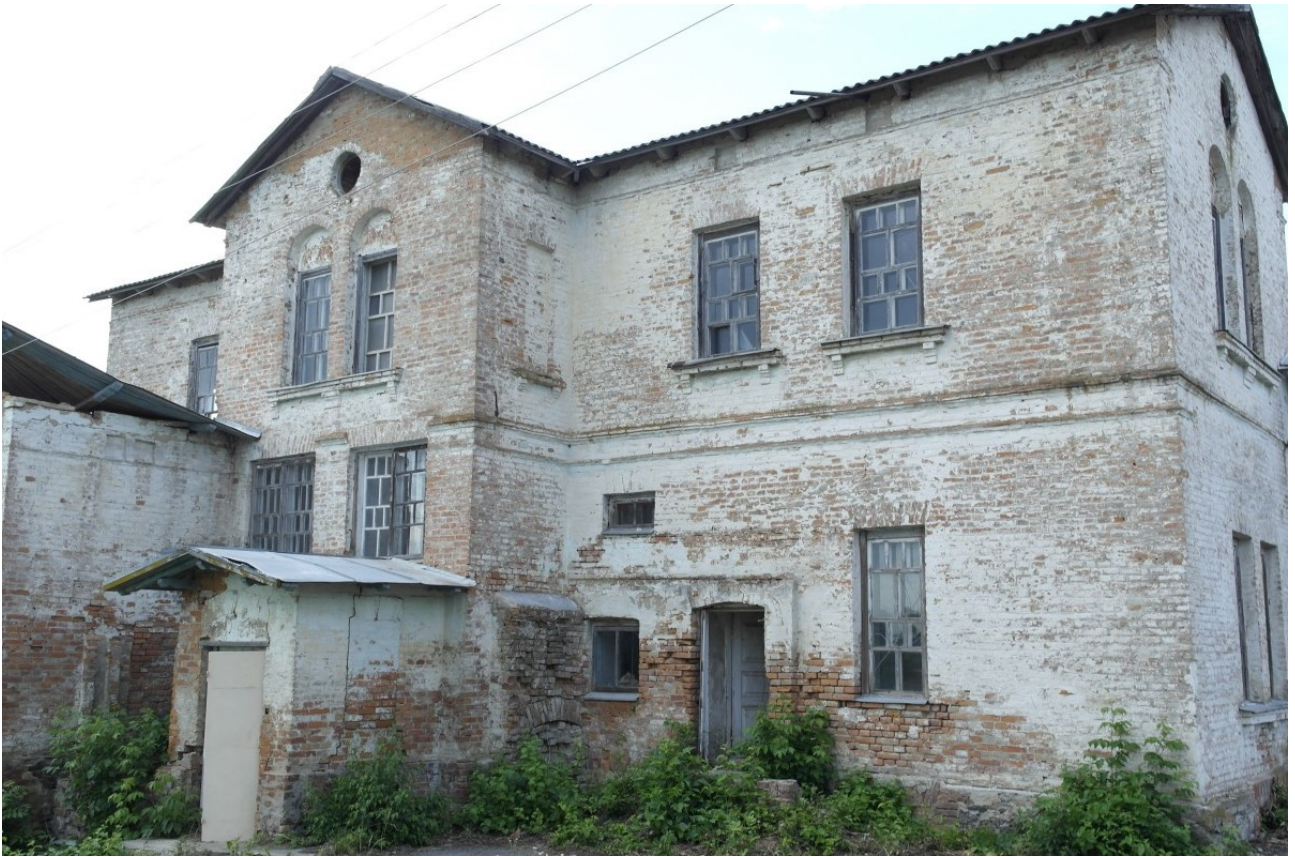
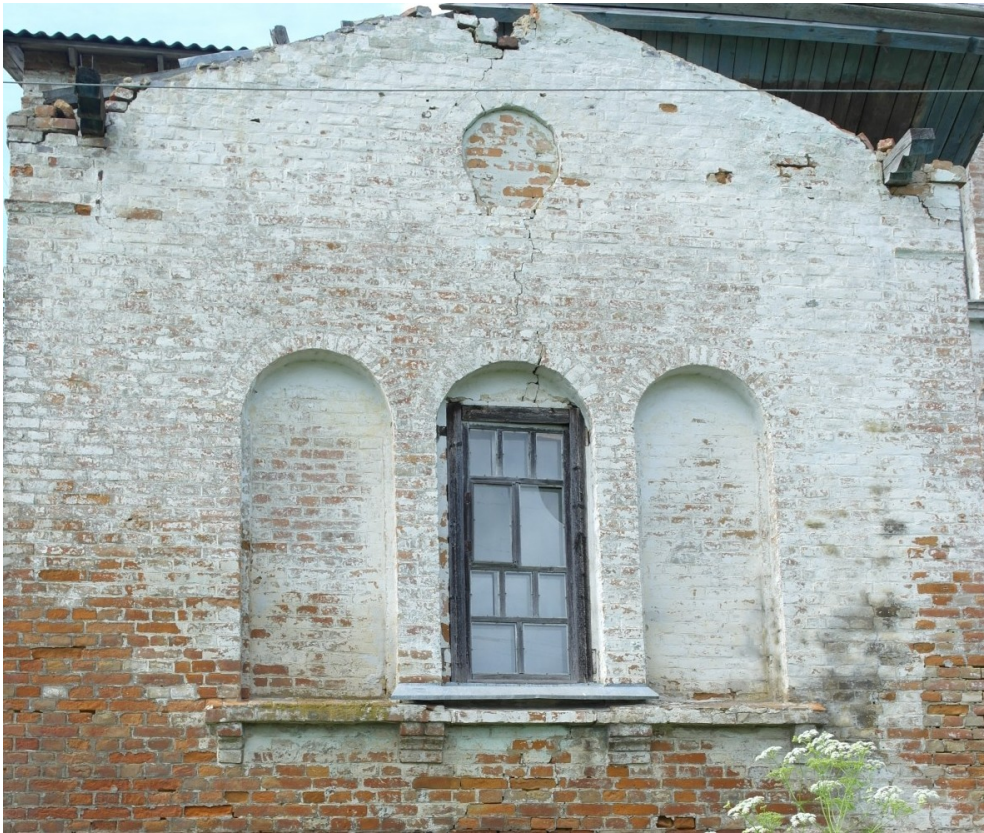
В цілому стан палацу відносно добрий у тій частині, де не пошкоджено дах. Він впав над однією з кімнат у південній частині, ще над однією зірвано шифер в куті, і там руйнується стеля та підлога. В стінах багато тріщин, але вони не критичні. У південній частині потребує заміни дерев'яна підлога, частково розібрана у деяких кімнатах. Демонтована частина дверей, частина потребує ремонту або заміни. Особливої уваги потребують південні прибудови та підвали, де слід запобігти подальшому руйнуванню.

Рис. 14. Мала Клітинка. Південна сторона палацу.

Актуальним питанням є збереження пам'ятки та її оточення (рис. 1). З цією метою слід насамперед відновити покрівлю на усіх збережених будівлях, насамперед на палаці (у місцях пошкодження). Наступні кроки мають бути спрямовані на консервацію та поступове відновлення і реставрацію споруд комплексу, а також благоустрій території, який має включати її розчистку та відновлення парку.

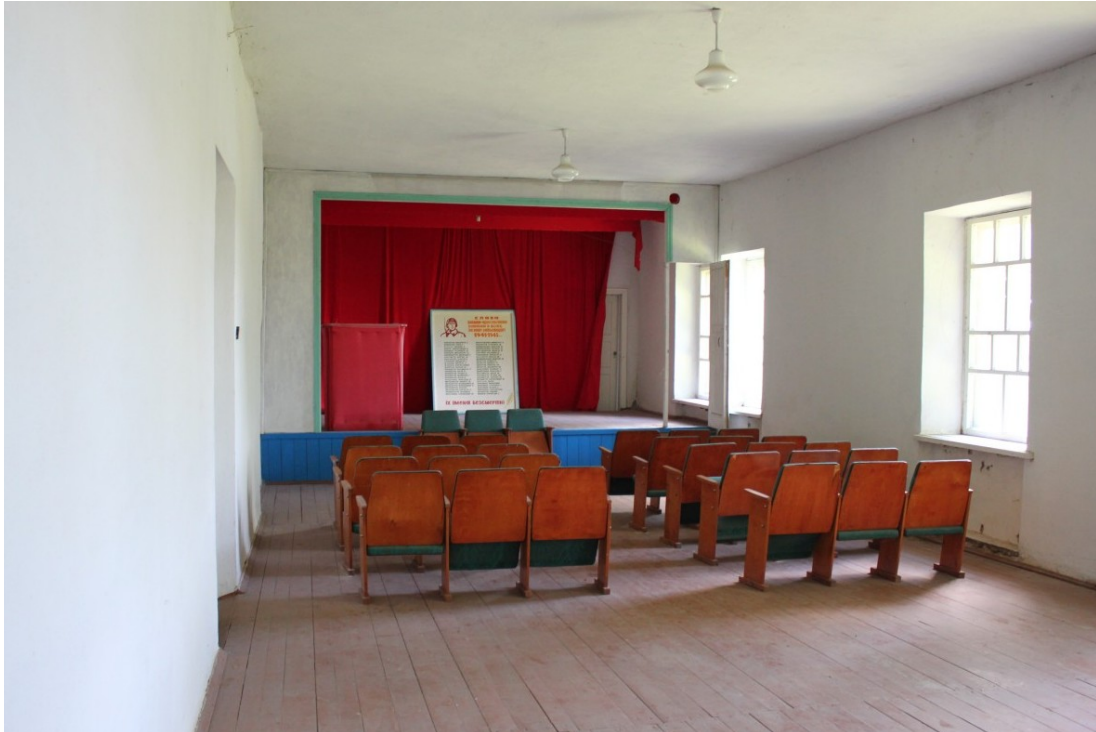
Приміщення палацу капітально переплановані у 20-ті роки ХХ ст., коли тут розташували дитячу агроколонію (заклад для безпритульних). Внутрішні стіни у одноповерховому палаці знесли і утворилися ті три великі приміщення, які бачимо нині. Було замуровано прохід по великому коридору, який вів до південної прибудови, а також двері для прислуги, які вели до їдальні. Фактично дві частини палацу тоді були ізольовані одна від другої і ця ситуація зберігається донині. Тоді ж вірогідно знесено і терасу з західного боку та замуровано двері до неї.

Рис. 18. Мала клітинка. Палац. Кінозал у західній половині палацу. Початково приміщення було розділене на дві кімнати і коридор, з виходом на терасу.

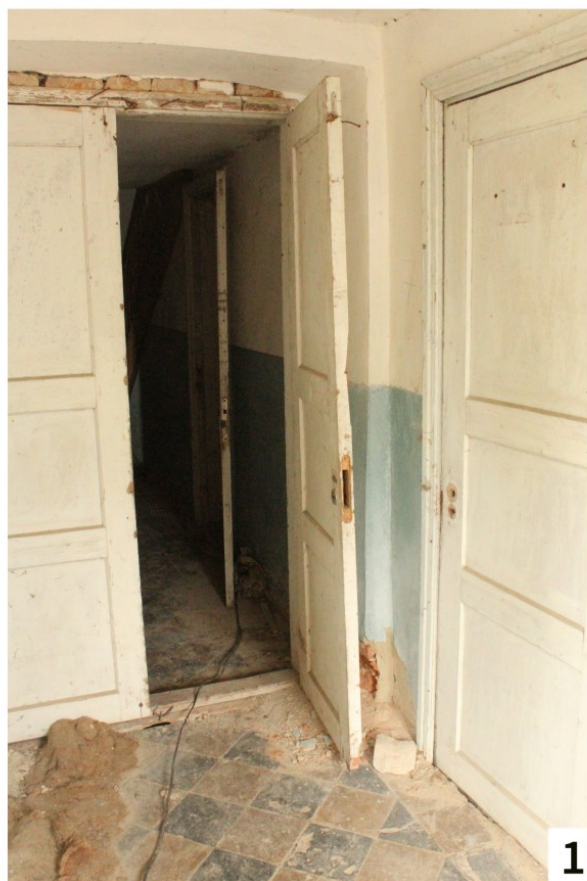
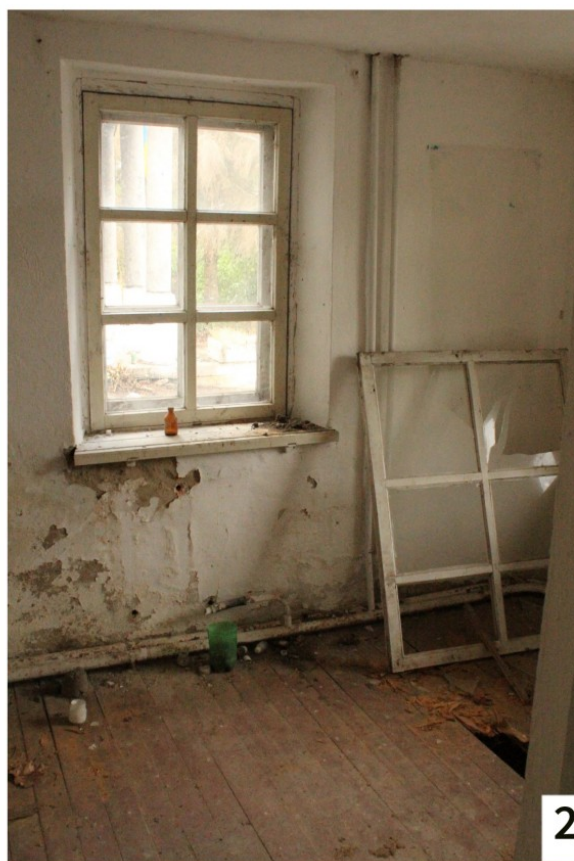
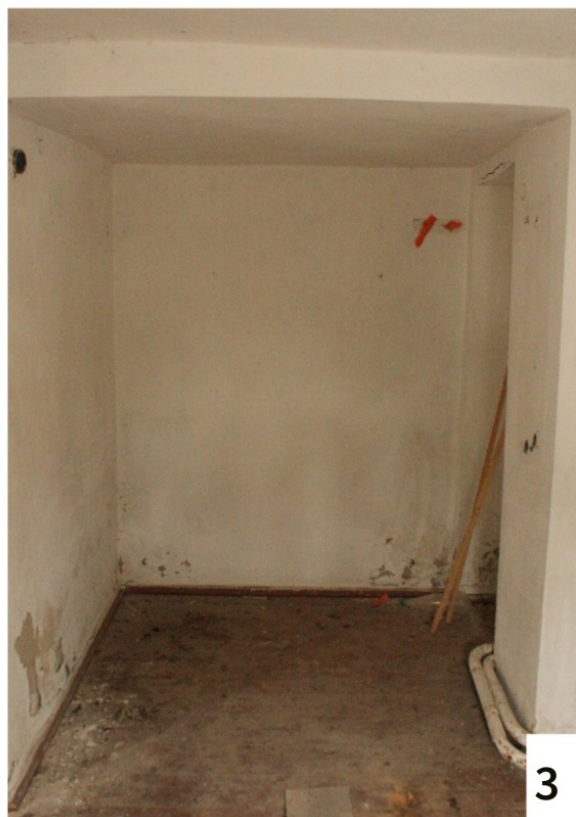
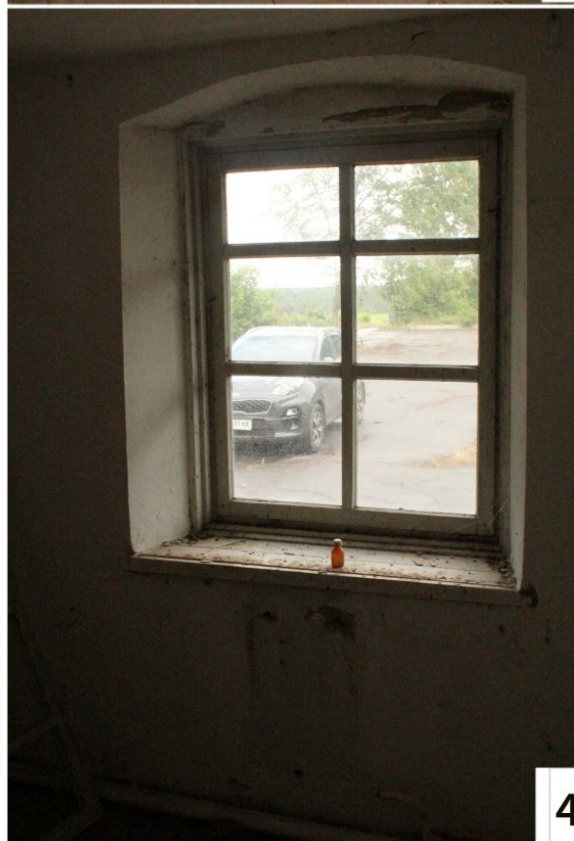
Рис. 21. Мала Клітинка, палац. Перший поверх двоповерхової частини, “кімната сторожа” з видом на ворота, з якої був вхід у одноповерхову частину — до їдальні. Нині вхід замуrowаний.

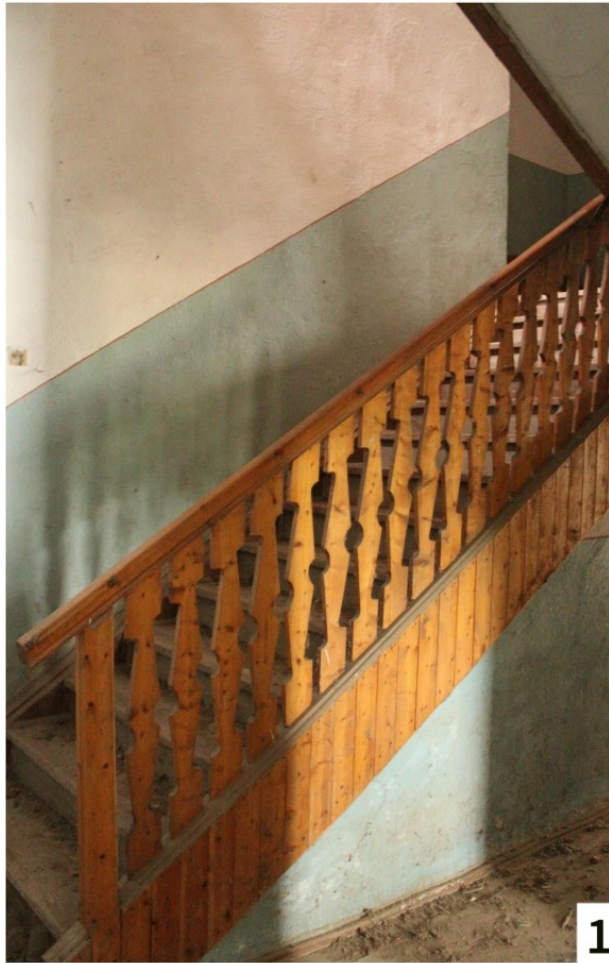
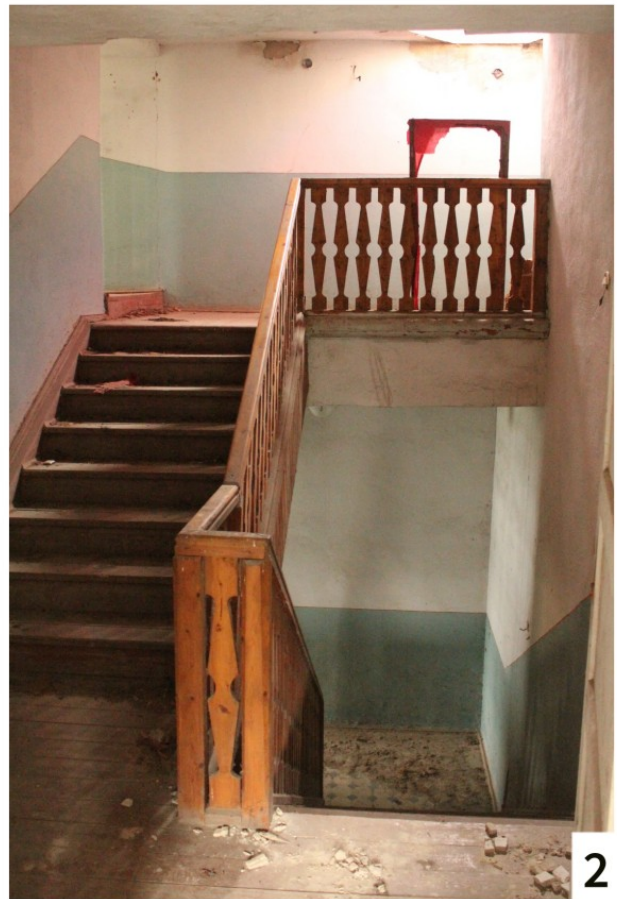
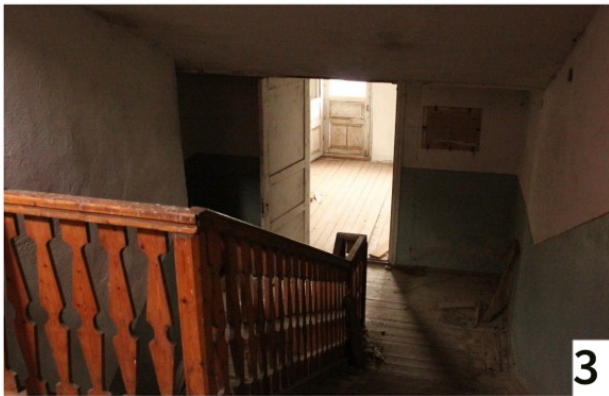
Рис. 22. Сходи на другий поверх південної частини палацу. Перебудова із 80-х років ХХ ст.

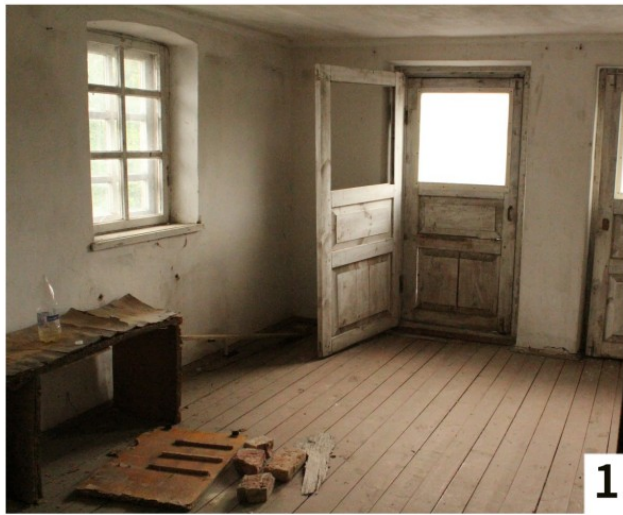
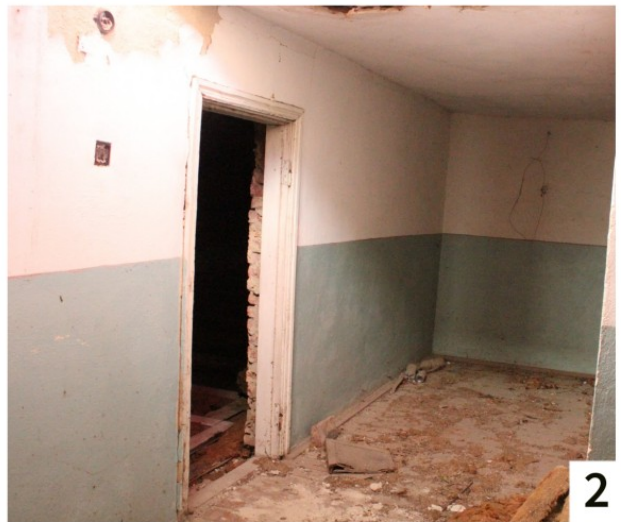
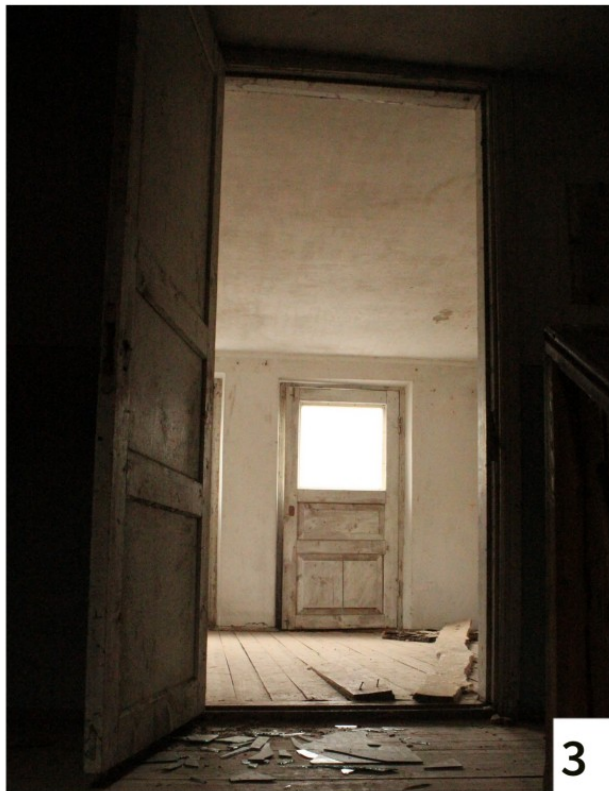
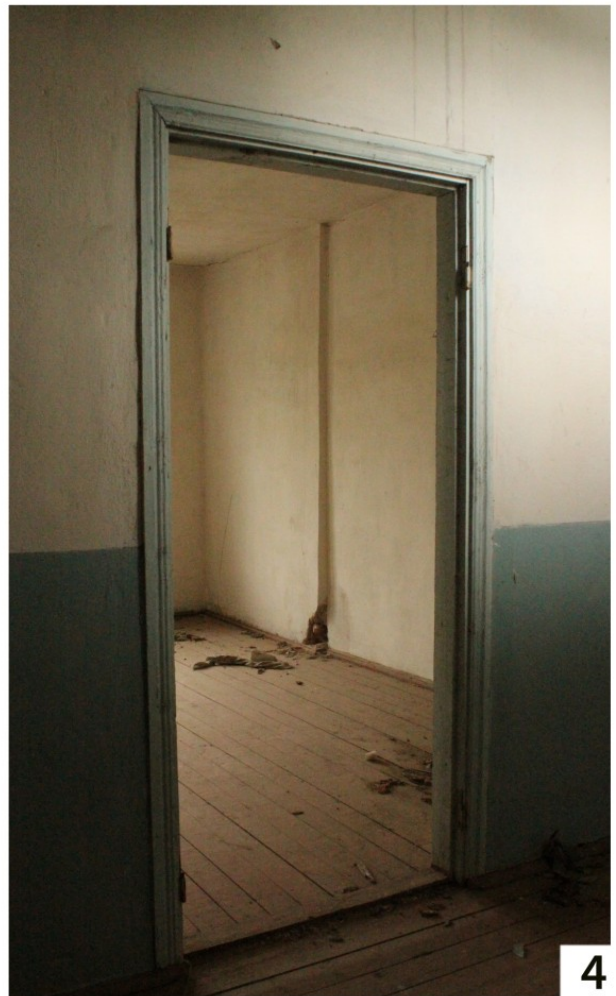
Рис. 24. Мала Клітинка, палац. Кімнати другого поверху південної частини.

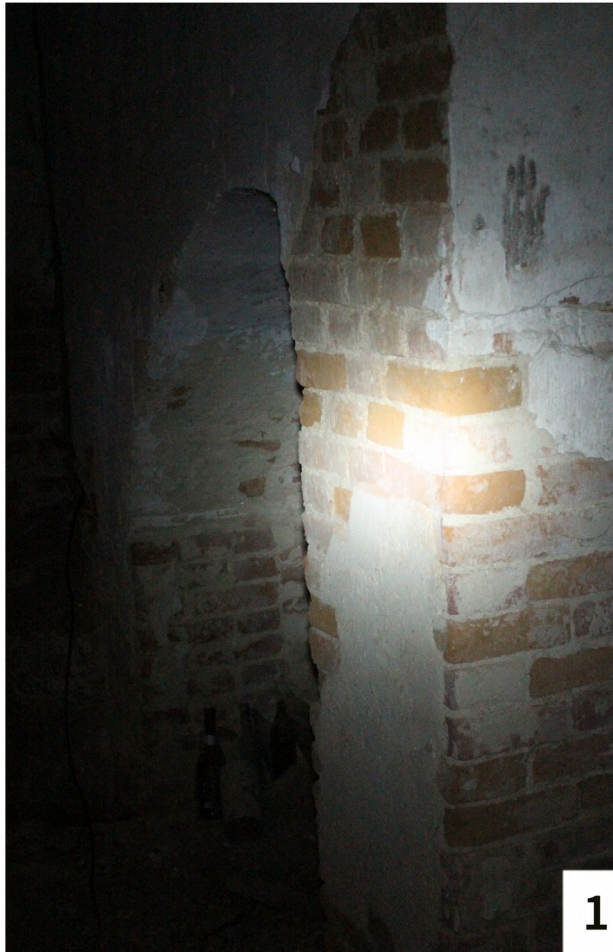
1

Рис. 27. Мала Клітинка, палац. Підземелля під старою двоповерховою частиною. Ніші у стінах та вікно.

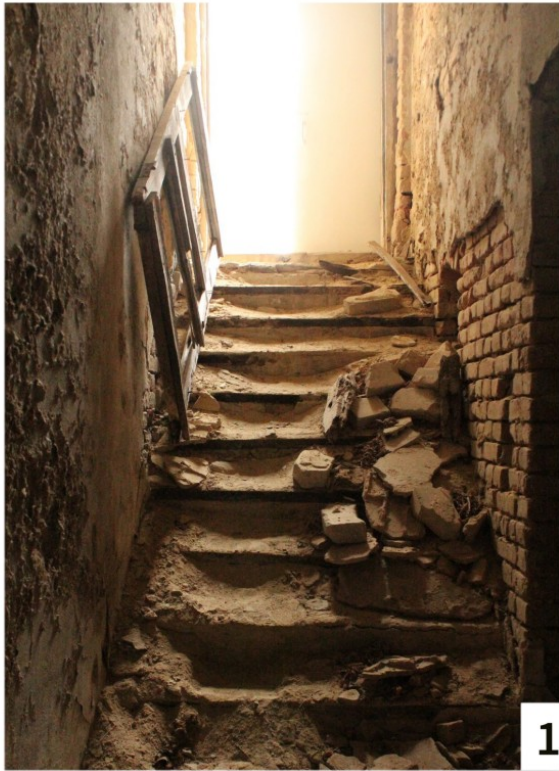
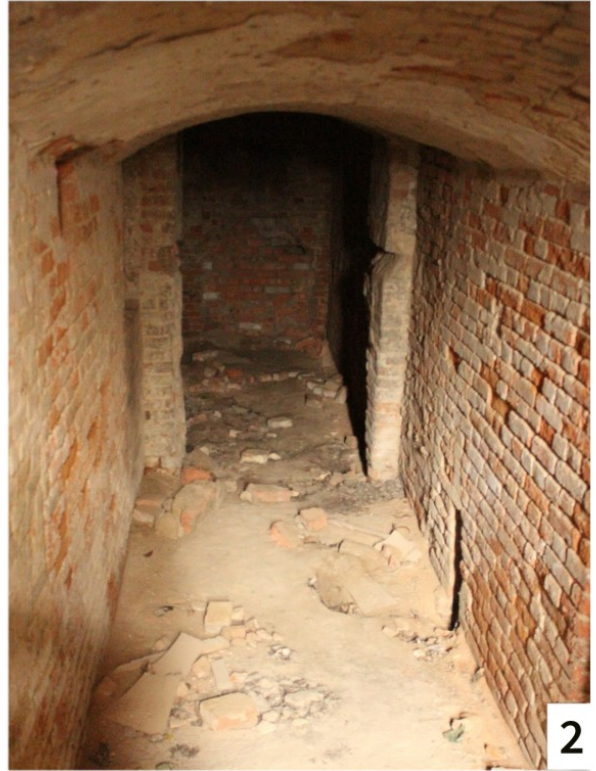
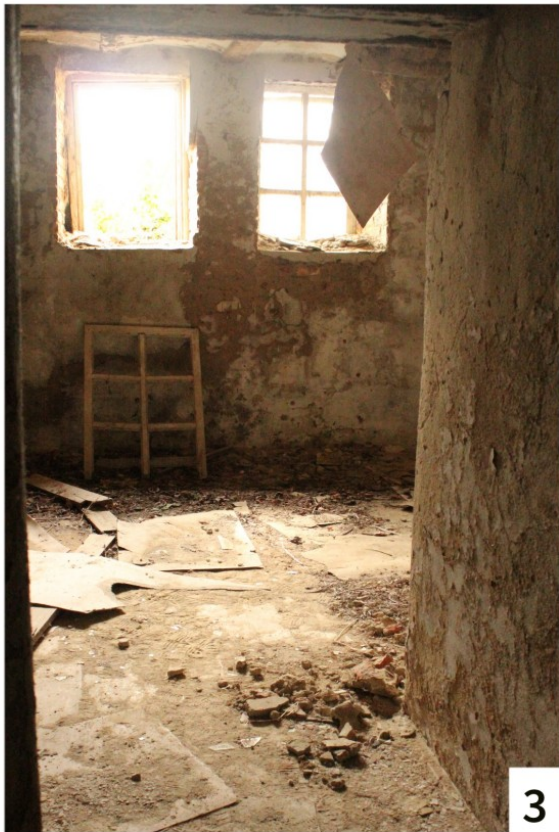
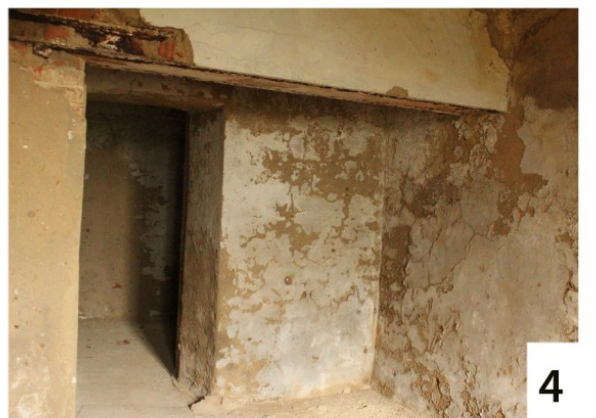
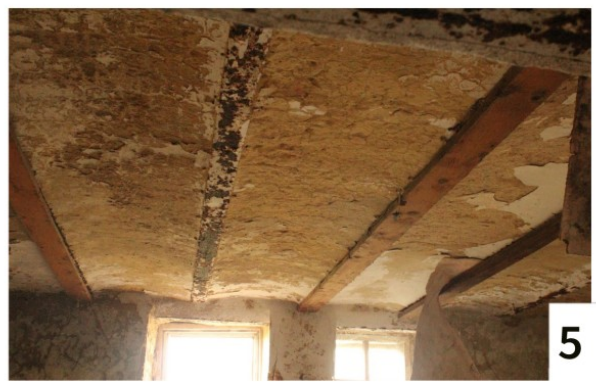
Рис. 28. Мала Клітинка, палац. Підземелля під добудованою двоповерховою частиною. Вхід, коридор та кімната для обслуги(?) з вікнами.

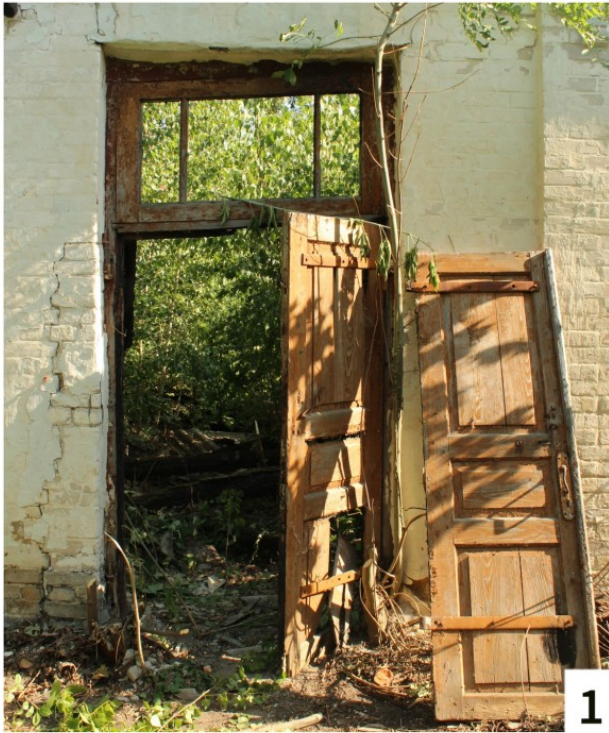
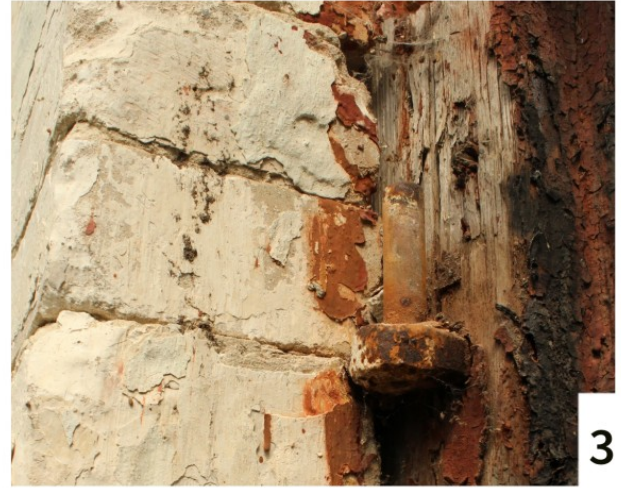
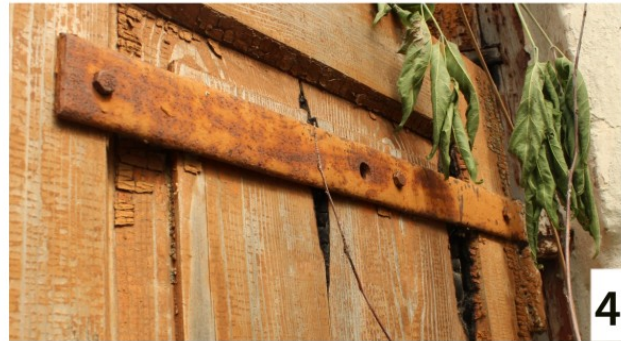
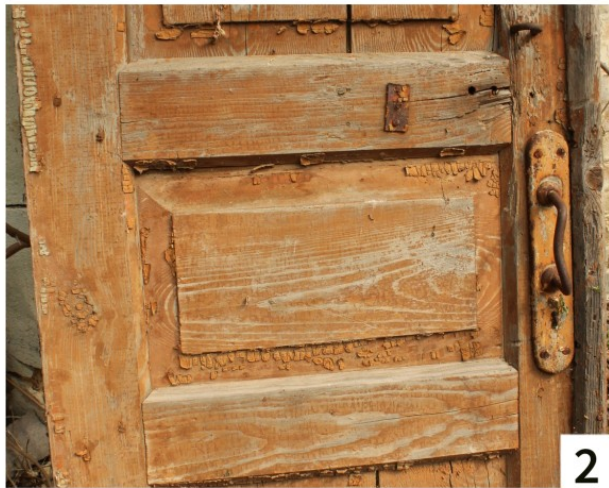
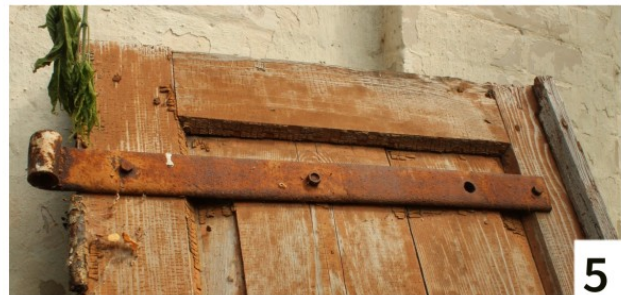
Рис. 30. Мала Клітинка, руїни стайні поруч з палацом. Головний вхід та двері. Загальний вигляд та деталі.

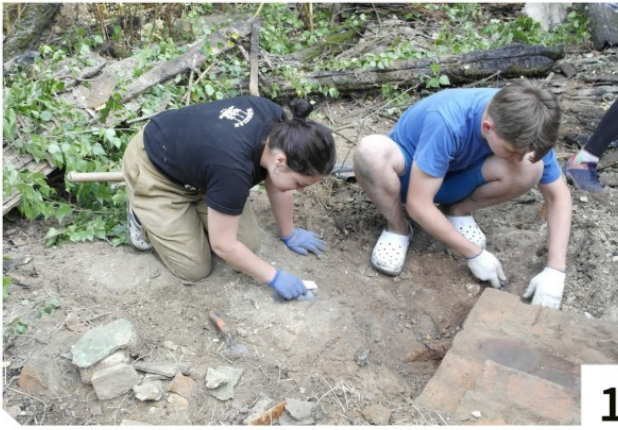
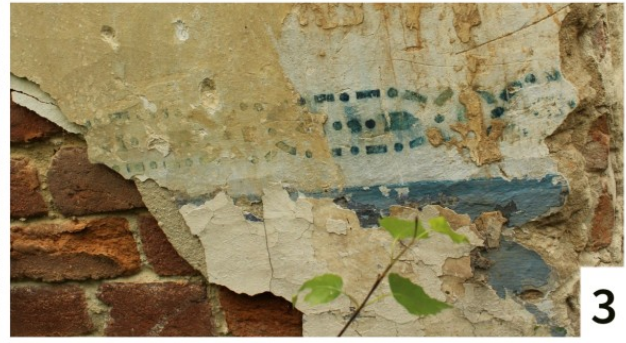
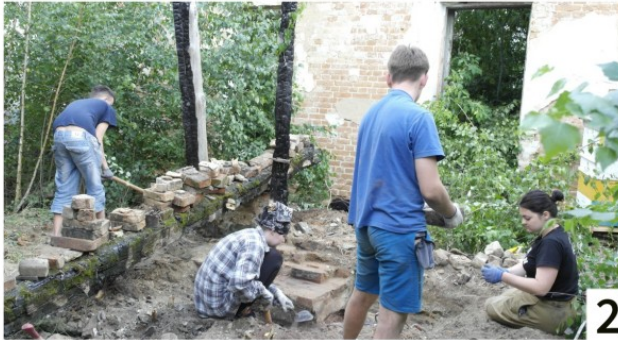
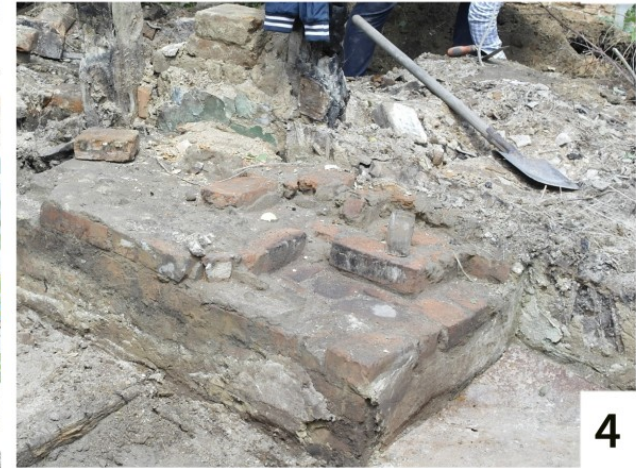
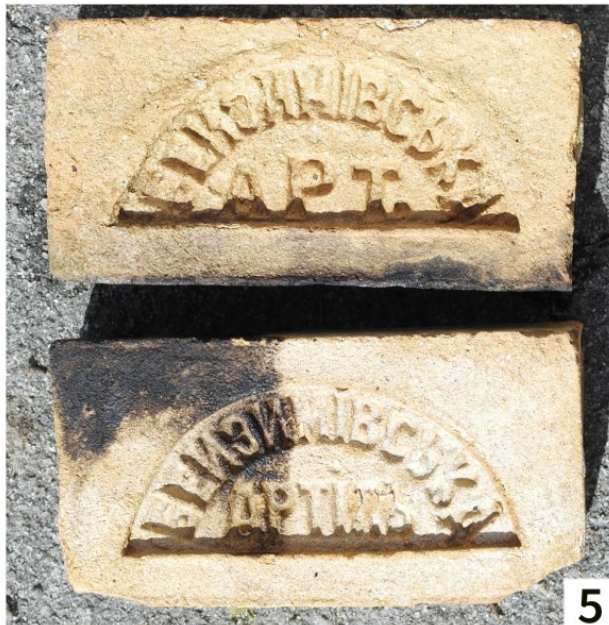
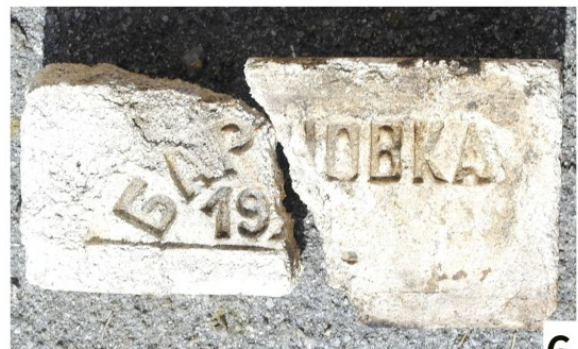
Рис. 31. Мала Клітинка, руїни стайні поруч з палацом. Дослідження залишків печі та вогнетривка цегла з її завалу.
